Atlas de CORROSIÓN

Edisson Fernando Calderón Freire
Coralía Fabiola Cuadrado Pumalema
Diego Javier Punina Guerrero
Luis Carlos Hidalgo Viteri

Acerca de los autores	5
Prólogo	8
Introducción	10
Capítulo 1. Generalidades de la corrosión	13
1.1. Conceptos	14
1.2. Definiciones	15
1.3. Clasificación tradicional	20
1.4. Tipos de corrosión	21
Capítulo 2. Ejercicios	42
Capítulo 3. Fichas técnicas de materiales con corrosión	56
Referencias	157

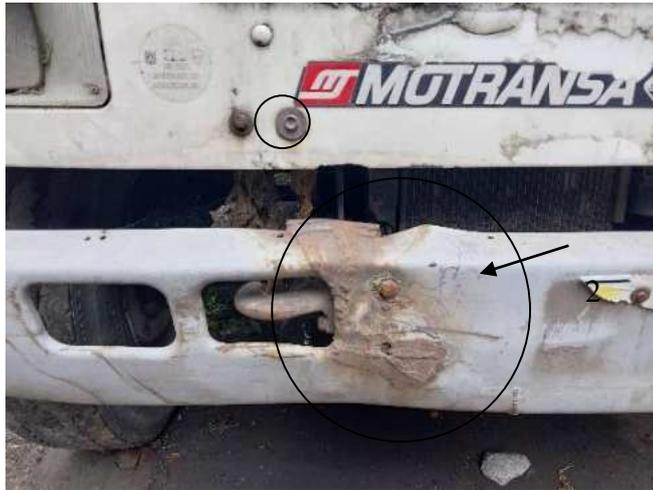
Tipo de corrosión: Corrosión galvánica C1
Corrosión por soldadura C2

Apariencia: Producto de corrosión presente el perno de sujeción.
Zona de aplicación de soldadura del parachoques corroídas.

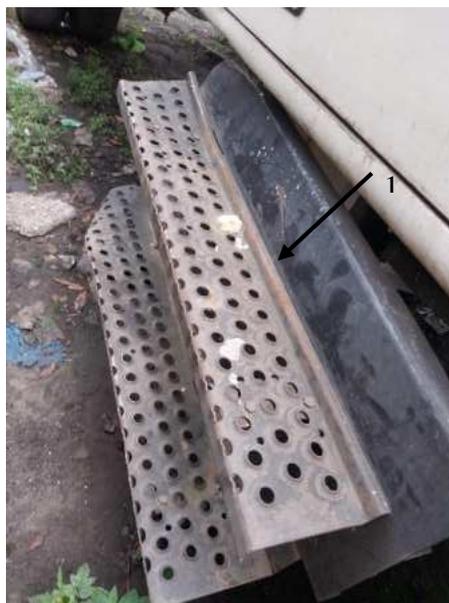
Tipo de corrosión: Corrosión uniforme.

Apariencia: Desprendimiento de la capa de pintura.
Presencia de productos de corrosión en las zonas descubiertas.

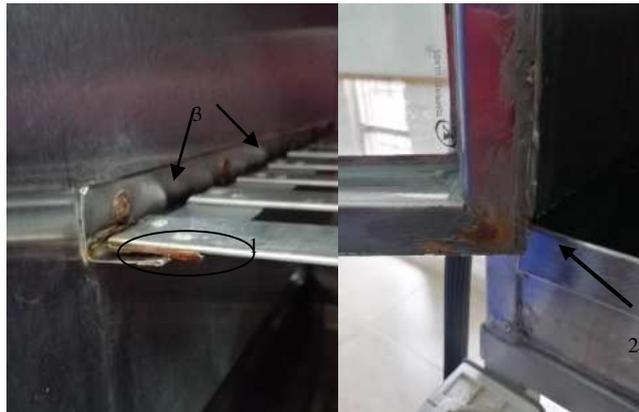
Tipo de corrosión: Corrosión puntual C1 y C2.
Corrosión galvánica C3.

Apariencia: Zonas con óxido presentes en los extremos de la rejilla y ventana.
Oxidación de las cabezas de los remaches.

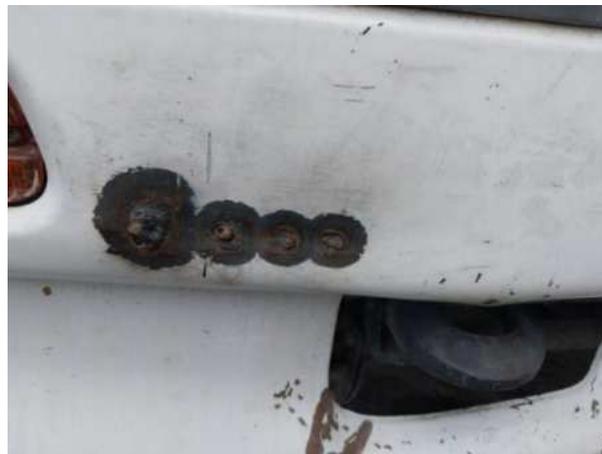
**Tipo de corrosión:** Corrosión atmosférica.**Apariencia:** Producto de corrosión presente el perno de sujeción.**Tiempo de servicio:**

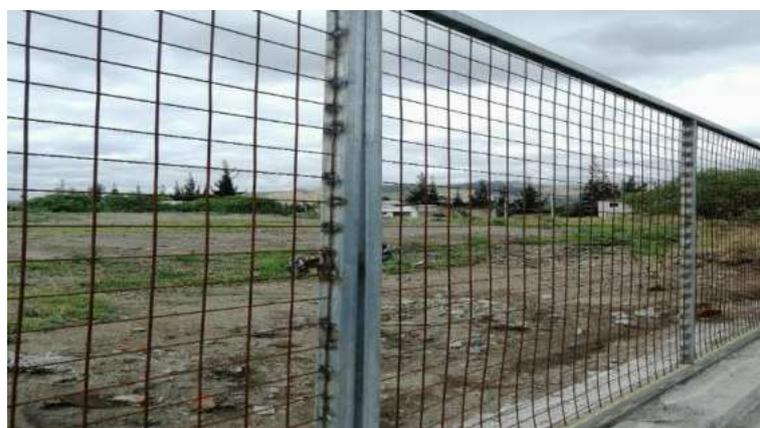
Tipo de corrosión: Corrosión atmosférica.

Apariencia: Corrosión perceptible a simple vista. La reja de varilla electrosoldada presenta corrosión uniforme en la totalidad de su superficie.

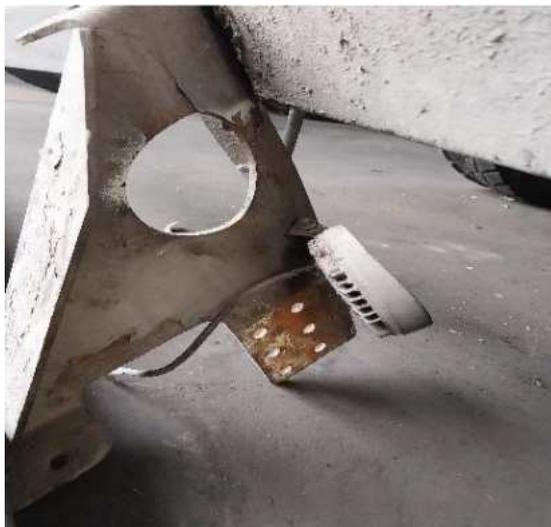
Tipo de corrosión: Corrosión galvánica.

Apariencia: Corroída placa en la parte superior en donde se entra en contacto al ambiente.

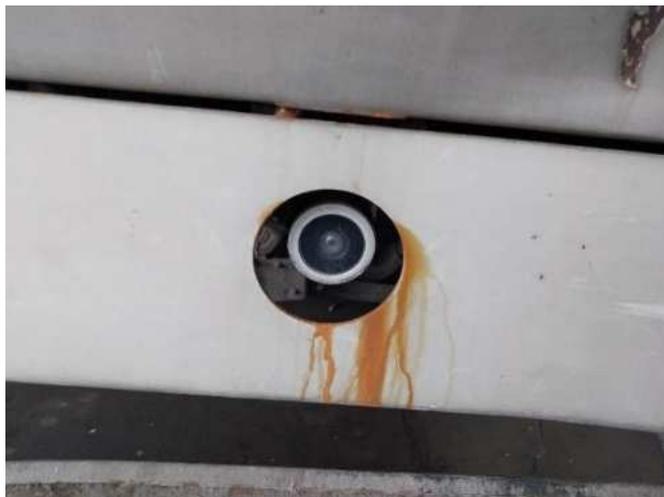
Tipo de corrosión: Corrosión general.

Apariencia: Cobertura de cámara afectando por corrosión la a carrocería empezando a dar una tonalidad de rojizo oscuro.

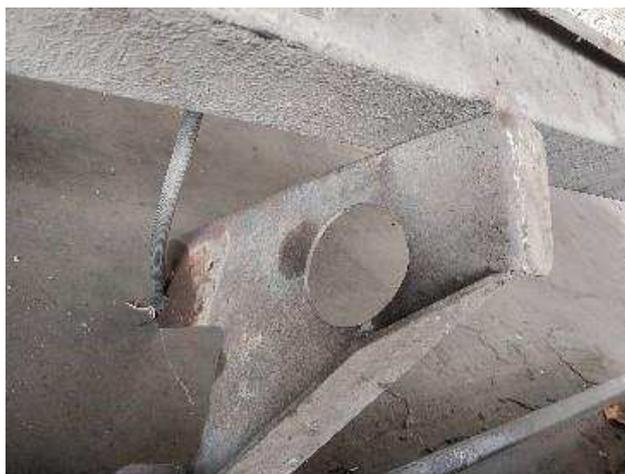
Tipo de corrosión: Corrosión por soldadura.

Apariencia: Metal con falta de penetración entre los metales que interactúan al formar sistema.

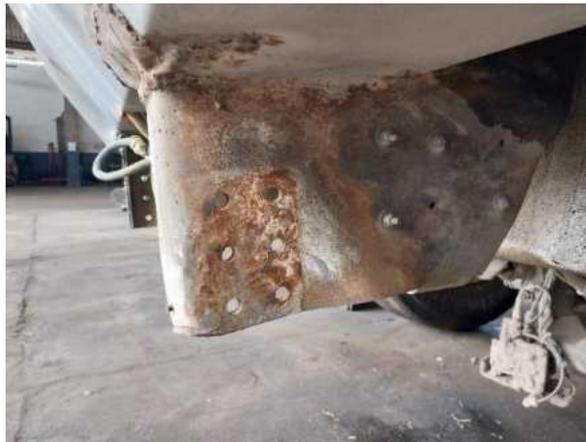
Tipo de corrosión: Corrosión por picaduras.

Apariencia: Material corroído en las uniones del cordón de la soldadura provocando picaduras y afectando su composición a plena vista entre los materiales.

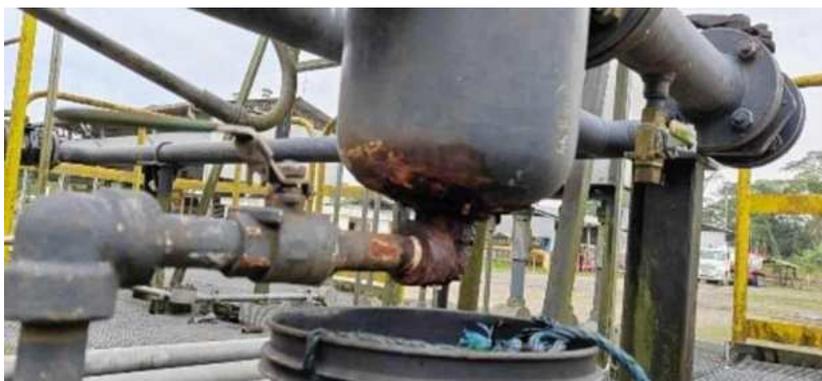
Tipo de corrosión: Corrosión localizada.

Apariencia: Presenta una corrosión visible en la superficie. Se refleja la pérdida de material por medio de descamación de la capa.

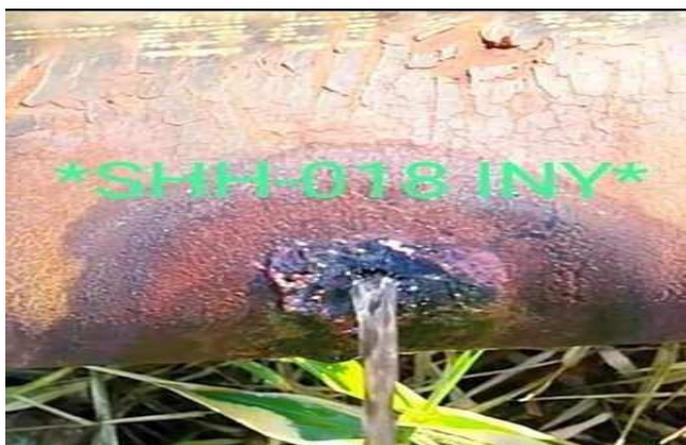
Tipo de corrosión: Corrosión por picaduras.

Apariencia: Presenta pequeñas perforaciones en la superficie que refleja la pérdida de material por medio de descamación de la capa.

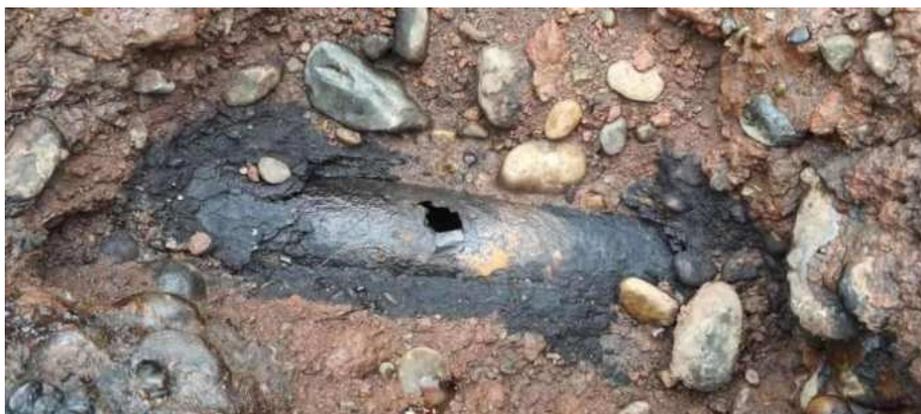
Tipo de corrosión: Corrosión localizada.

Apariencia: Presenta una decoloración oscura en la superficie. Se refleja la pérdida de material por medio de descamación de la capa.

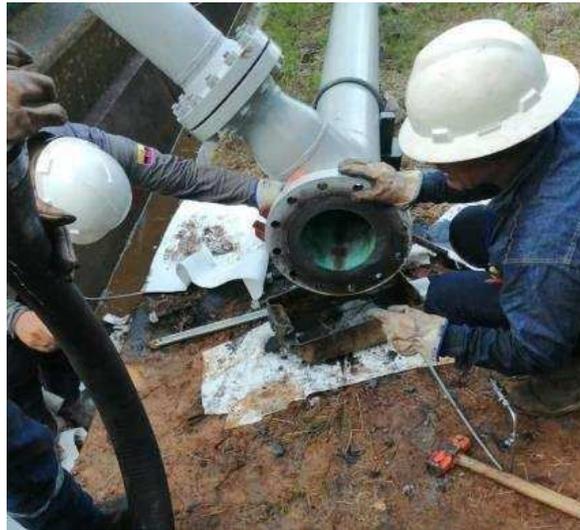
Tipo de corrosión: Corrosión galvánica.

Apariencia: Presenta una tonalidad oscura en gran parte del área de la brida, sin descamación del material en la superficie del elemento.

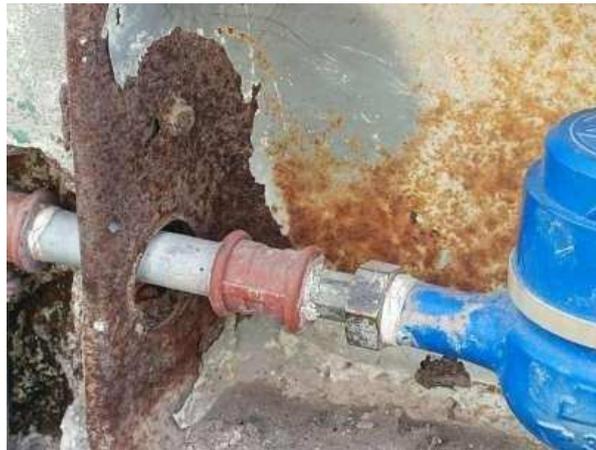
Tipo de corrosión: Corrosión general.

Apariencia: Presenta una tonalidad marrón, en las zonas donde la capa protectora a base de pintura se ha desprendido formando descamación del metal.

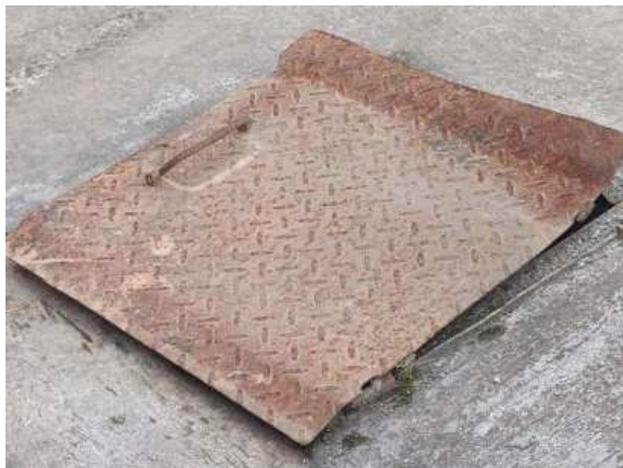
Tipo de corrosión: Corrosión localizada.

Apariencia: Presenta una tonalidad marrón, en las zonas donde la capa protectora a base de pintura se ha desprendido formando descamación del metal.

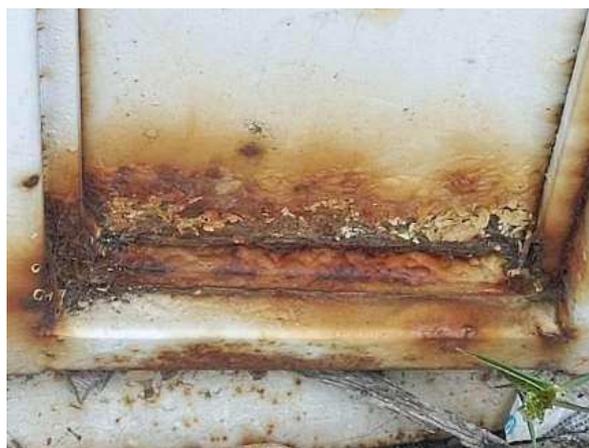
Tipo de corrosión: Corrosión localizada.

Apariencia: Material corroído concentrado en la parte inferior del metal expuesto al ambiente.

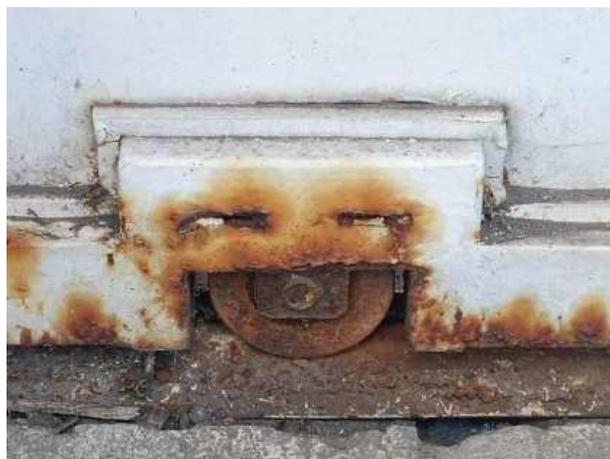
Tipo de corrosión: Corrosión general.

Apariencia: Presenta una estructura corroída porque están en contacto con dos materiales, con presencia de descamación en las zonas donde la capa protectora se degradó.

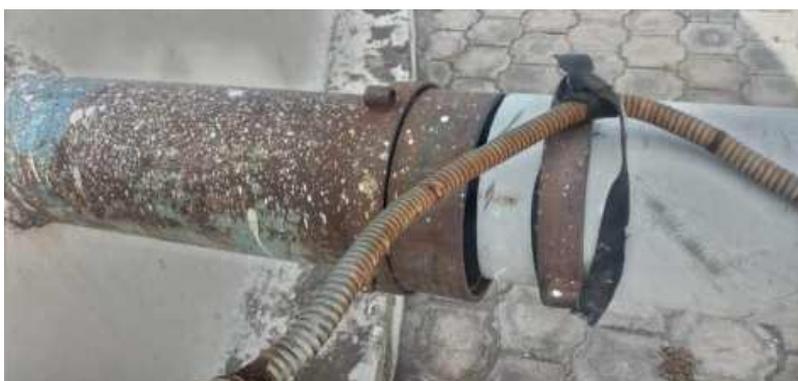
Tipo de corrosión: Corrosión atmosférica.

Apariencia: Óxido de hierro (Fe O) en toda la parte longitudinal de la tubería.

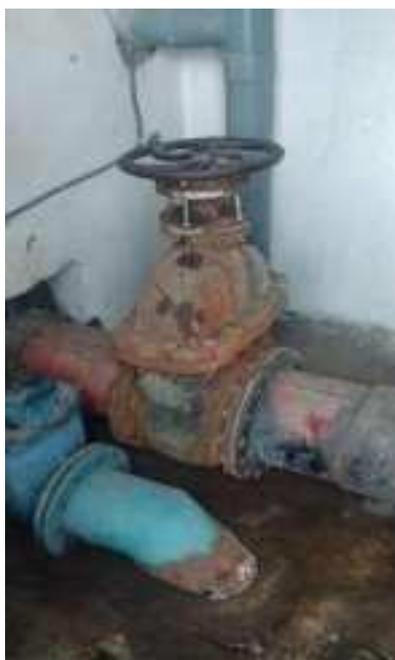
Tipo de corrosión: Corrosión uniforme.

Apariencia: Corrosión en toda la válvula de compuerta de óxido de hierro (Fe O) y agrietamiento en el cuerpo de la válvula como se muestra en la Figura, como también en las tuercas prensoras que se aprecia corrosión uniforme

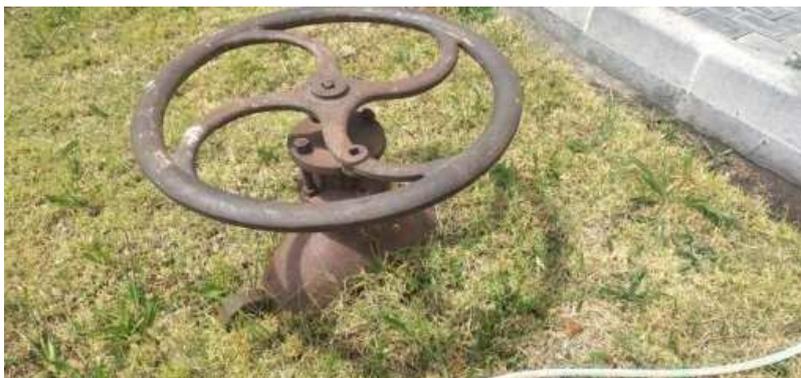
Tipo de corrosión: Corrosión atmosférica.

Apariencia: Óxido de hierro (Fe O) en toda la válvula de compuerta con una apariencia marrón oscura lo cual es a causa de los factores climáticos del ambiente.

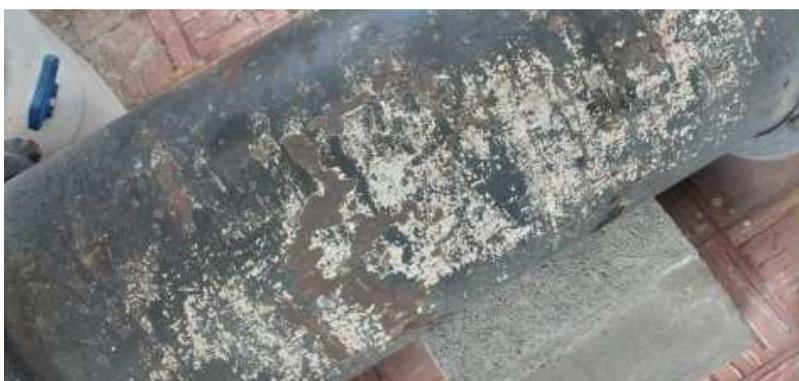
Tipo de corrosión: Corrosión atmosférica.

Apariencia: Presencia de óxido de hierro en la parte transversal de la tubería, pérdida de recubrimiento en pequeñas zonas de la tubería.

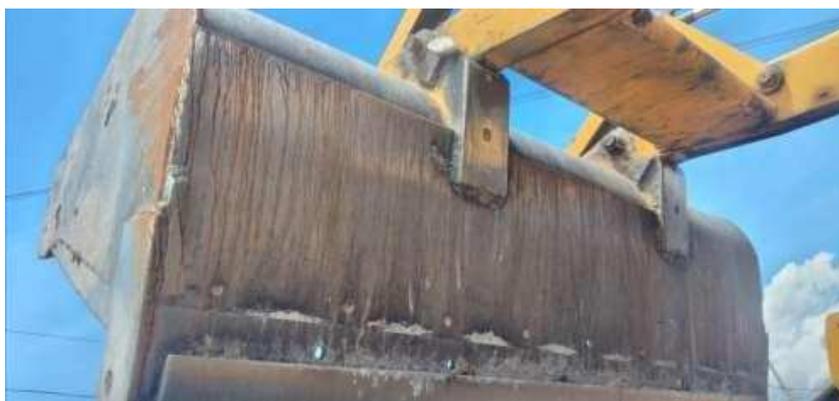
Tipo de corrosión: Corrosión atmosférica.

Apariencia: Óxido de hierro (FeO) en la parte lateral y trasera de la cuchareta.

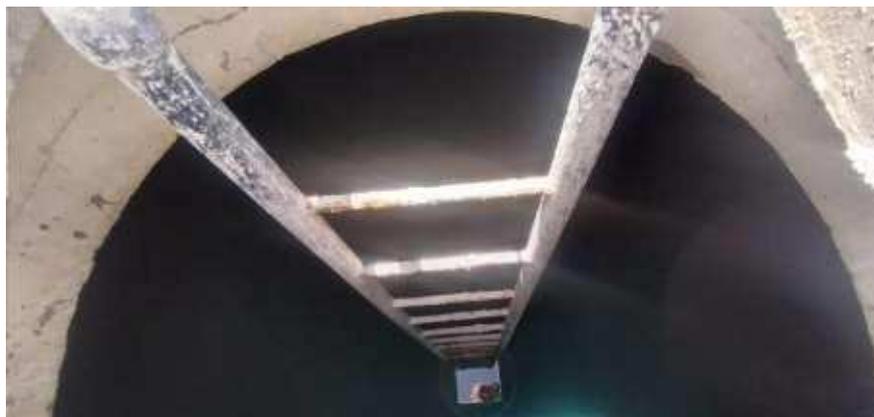
Tipo de corrosión: Corrosión blanca o por picadura.

Apariencia: Se forma compuestos blancos como hidróxidos de hierro $\text{Fe}(\text{OH})_3$ en los tubos verticales de la escalera y ciertas partes de óxido de hierro (FeO) en los tubos horizontales.

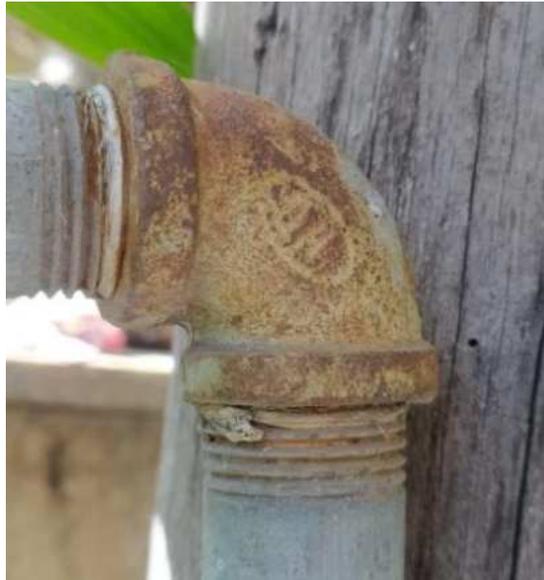
**Tipo de Corrosión:** Corrosión general.**Apariencia:** Superficie cubierta por productos de corrosión de color de color rojizo, que cubren la gran mayoría del codo, es notoria las porosidades del elemento.**Tiempo de servicio:**

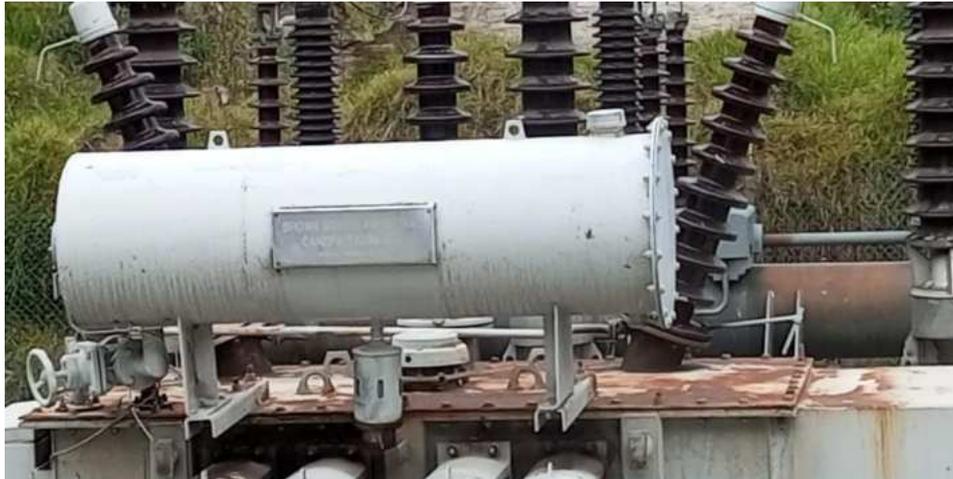
**Tipo de Corrosión:** Corrosión generalizada (Uniforme).**Apariencia:** Se encuentra toda la superficie de la parte superior de la carcasa del transformador con un color amarillo rojizo producto de la corrosión.**Tiempo de servicio:**
22 años**Ambiente:**
Presión: 1030 hPa
Humedad: 57 %
Temperatura: 17 °C**Causa:** Ataca del ambiente hacia el material.**Soluciones****Medidas Preventivas:** Creación de una estructura que cubra el elemento, limpieza de la parte afectada por la corrosión.**Medidas Correctivas:** Aplicación de recubrimiento polimérico al elemento.

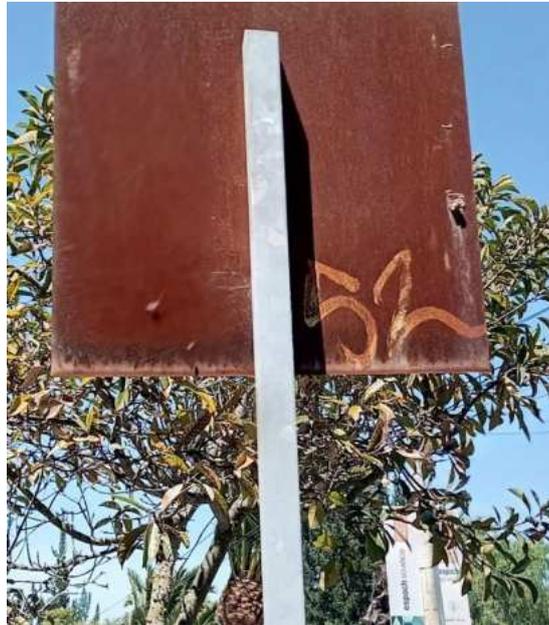
**Tipo de Corrosión:** Corrosión galvánica.**Apariencia:** Cambio de color de la plancha galvanizada de la señalética, productos de corrosión insertados en toda su área, fácil detección del ánodo y cátodo de la celda.**Tiempo de servicio:**

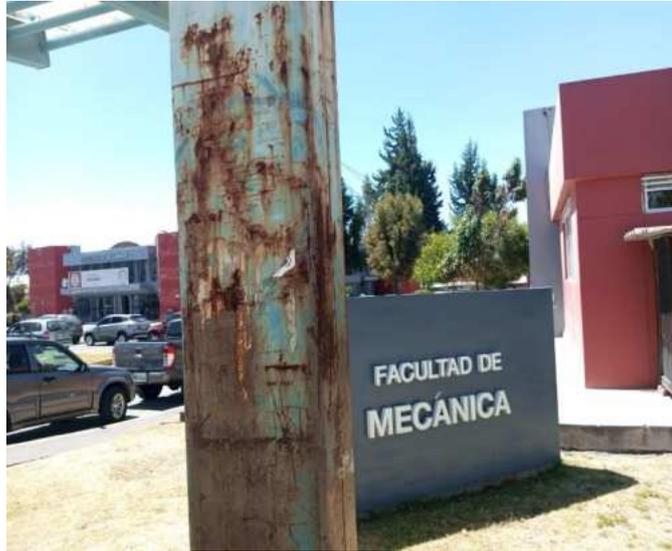
**Tipo de Corrosión:** Corrosión general (Uniforme).**Apariencia:** Desprendimiento del recubrimiento, la apariencia es de color rojizo como se muestra en la imagen por la corrosión generalizada.**Tiempo de servicio:**

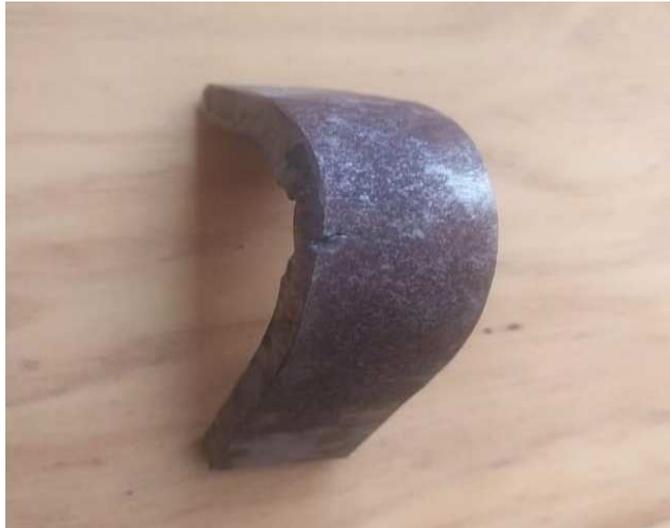
**Tipo de Corrosión:** Corrosión por soldadura.**Apariencia:** Presencia de productos de corrosión en la zona ZAC del cordón de soldadura, agrietamiento mínimo longitudinal en el material de aporte.**Tiempo de servicio:**
