Atlas de CORROSIÓN

Edisson Fernando Calderón Freire
Coralía Fabiola Cuadrado Pumalema
Diego Javier Punina Guerrero
Luis Carlos Hidalgo Viteri

Acerca de los autores	5
Prólogo	8
Introducción	10
Capítulo 1. Generalidades de la corrosión	13
1.1. Conceptos	14
1.2. Definiciones	15
1.3. Clasificación tradicional	20
1.4. Tipos de corrosión	21
Capítulo 2. Ejercicios	42
Capítulo 3. Fichas técnicas de materiales con corrosión	56
Referencias	157

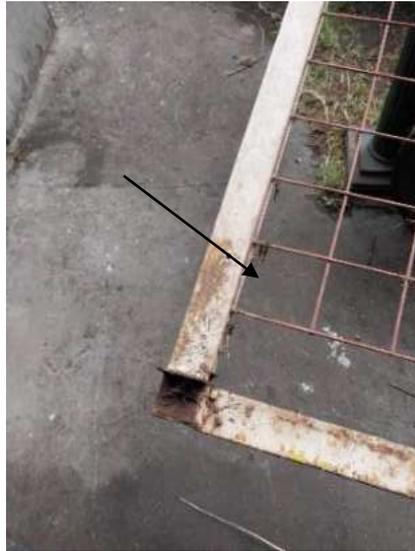
Elemento: Reja con malla metálica.

Tipo de corrosión: Corrosión atmosférica.

Apariencia: Corrosión perceptible a simple vista. La reja de varilla electrosoldada presenta corrosión uniforme en la totalidad de su superficie.

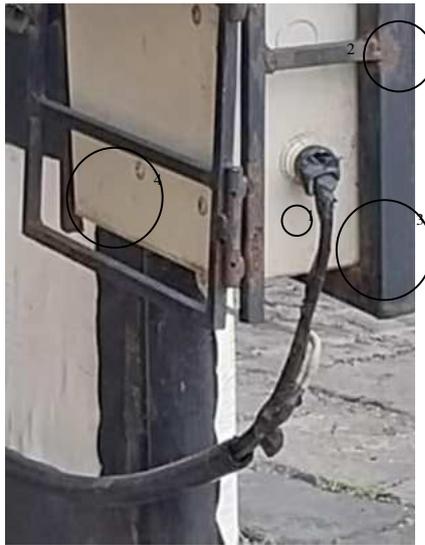
Elemento: Reja metálica protectora.

**Tipo de corrosión:**

Corrosión por soldadura C1.
Corrosión por soldadura C2, C3 Y C4.

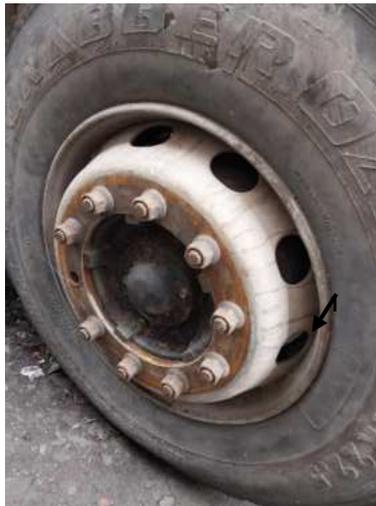
Elemento: Aro de llanta.

Tipo de corrosión: Corrosión por fricción.

Apariencia: Cara exterior del aro corroída en las zonas de contacto sometidas a fricción.

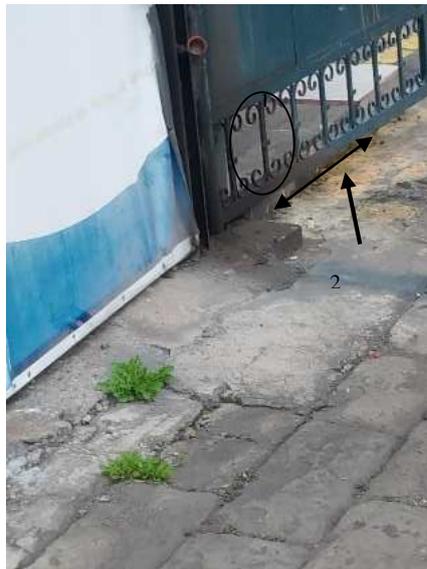
Elemento: Varillas cuadradas de puerta.
 Riel guía de piso.

Tipo de corrosión: Corrosión uniforme por medioambiente industrial C1 y C2.

Apariencia: Estructura de base de la puerta corroída de manera uniforme.

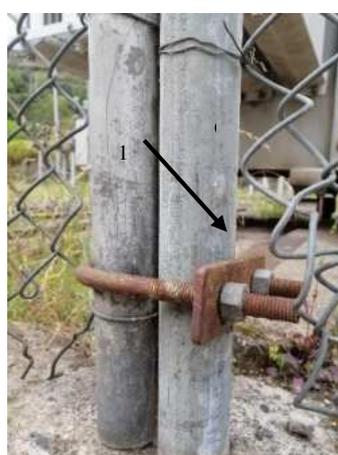
Elemento: Abrazadera roscada tipo U.

Tipo de corrosión: Corrosión galvánica (C1).

Apariencia: Capa superficial de abrazadera y unión con óxido generalizado.

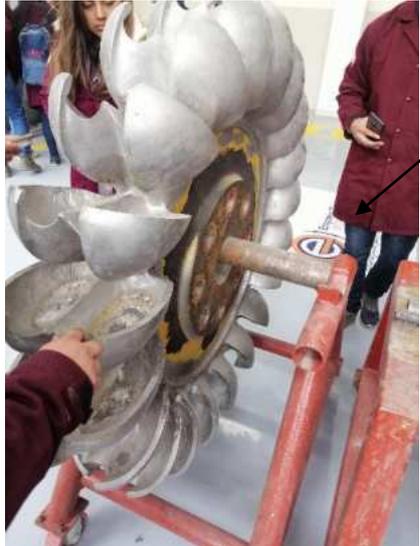
Elemento: Turbina Pelton.

Tipo de corrosión: Corrosión por fricción.

Apariencia: Zona de contacto corroída con presencia de óxido en su superficie.

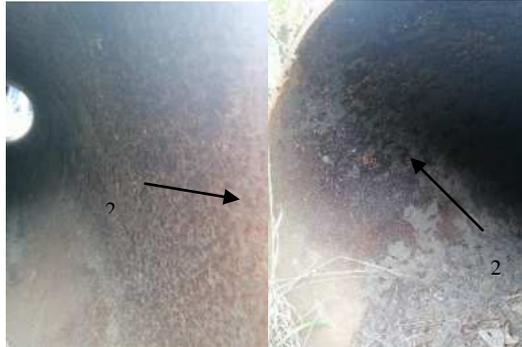
Elemento: Cara interna de tubos de acero de 16”.

Tipo de corrosión: Corrosión por erosión (C1).

Apariencia: Desprendimiento de material corroído de manera uniforme debido al proceso de erosión por el agua (C2).

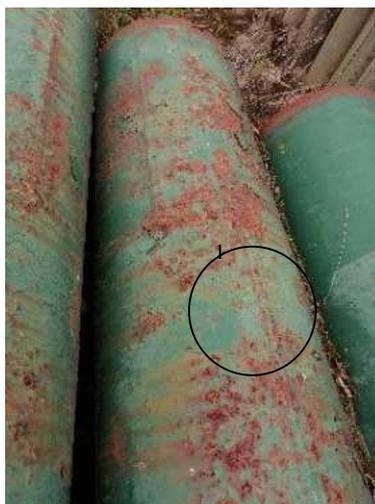
Elemento: Cara externa de tubos de acero de 16”.

Tipo de corrosión: Corrosión uniforme (C2).

Apariencia: Productos de corrosión en las zonas que han perdido su capa de protección (pintura).

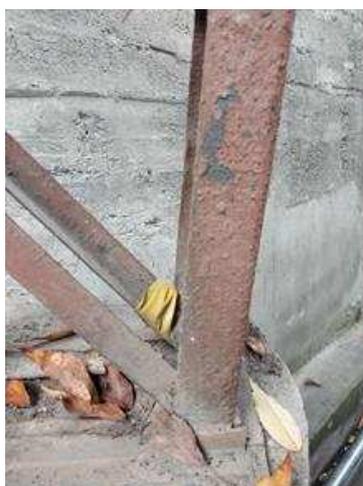
Elemento: Viga angular soldada que conforma la estructura.

Tipo de corrosión: Corrosión atmosférica.

Apariencia: Deterioro del metal base con un cambio de tonalidad propio del acero corroído.

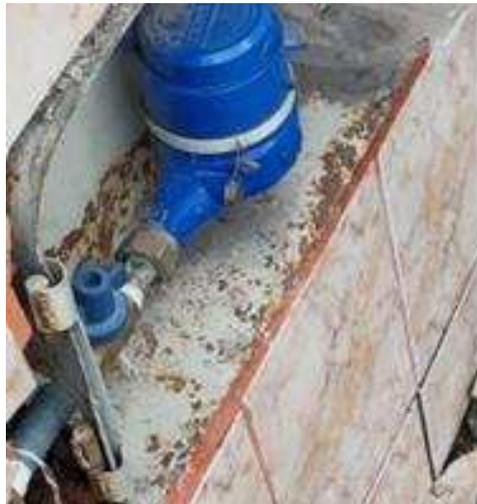
Elemento: Caja de medidor de agua.

Tipo de corrosión: Corrosión por picaduras.

Apariencia: Corrosión localizada en algunas partes de la caja con la formación de pequeñas picaduras en la superficie del metal de color rojizo oscuro y sedimentos con un polvo gris o marrón.

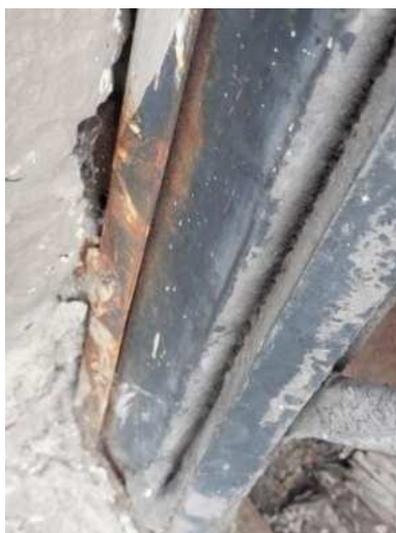
Elemento: Varilla cuadrada estructural y planchas metálicas.

Tipo de corrosión: Corrosión uniforme.

Apariencia: Deterioro del metal base con un cambio de tonalidad a una marrón con corrosión uniforme.

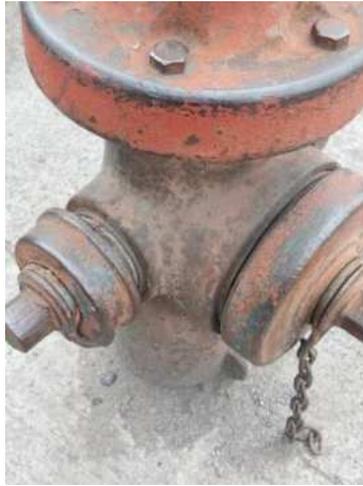
Elemento: Tapa y pernos que sujetan al hidratante contra incendio.

Tipo de corrosión: Corrosión atmosférica.

Apariencia: Producto de corrosión presente en el perno y la tapa del hidratante tomando un color rojizo oscuro.

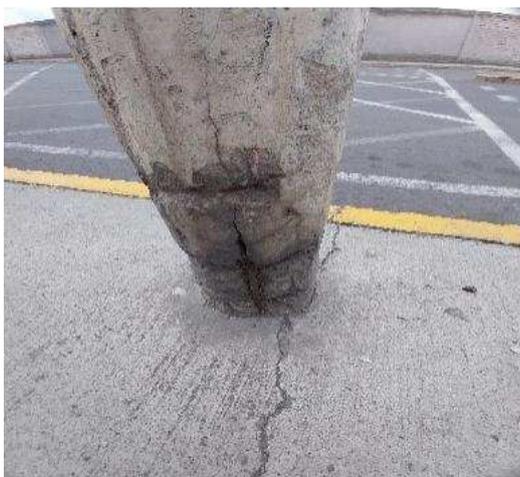
Elemento: Poste de concreto armados.

Tipo de corrosión: Corrosión galvánica.

Apariencia: Estructura interna corroída debilitando su protección de externa, y mostrando una debilidad al sistema que está compuesta.

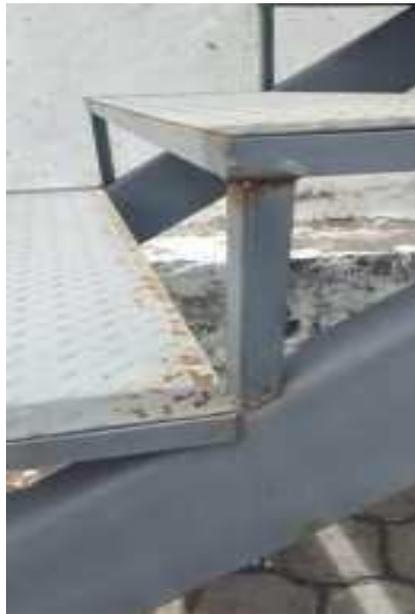
Elemento: Escalera del tanque de almacenamiento.

Tipo de corrosión: Corrosión atmosférica.

Apariencia: Óxido de hierro (Fe O) en la parte longitud y vertical de la estructura y ampollas en la pintura.

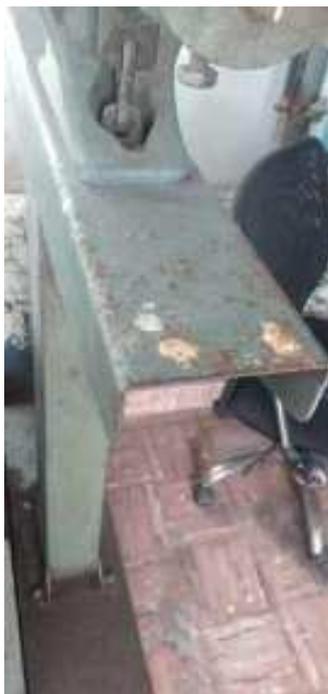
Elemento: Brazo de balanza industrial.

Tipo de corrosión: Corrosión por picadura.

Apariencia: Pérdida del recubrimiento de la estructura a causa de la corrosión por picadura.

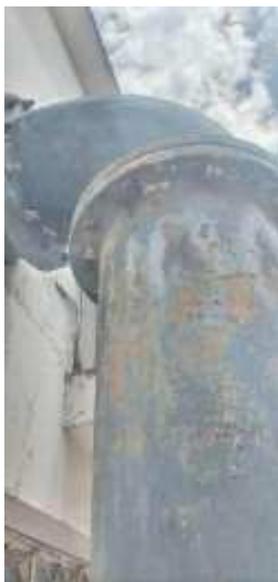
Tanque de almacenamiento de la planta.

Tipo de corrosión: Corrosión atmosférica.

Apariencia: Presencia de óxido de hierro en la brida y en la parte de la tubería como se muestra en la Figura, pérdida del recubrimiento de la pintura.

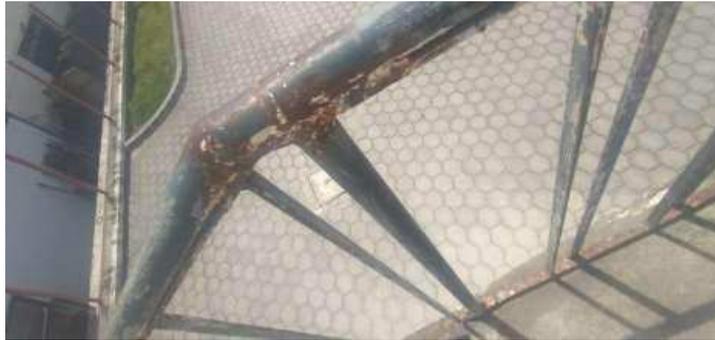
Elemento: Baranda.

Tipo de corrosión: Corrosión atmosférica.

Apariencia: Óxido de hierro (FeO) en la parte longitud y vertical de la estructura y ampollas en la pintura.

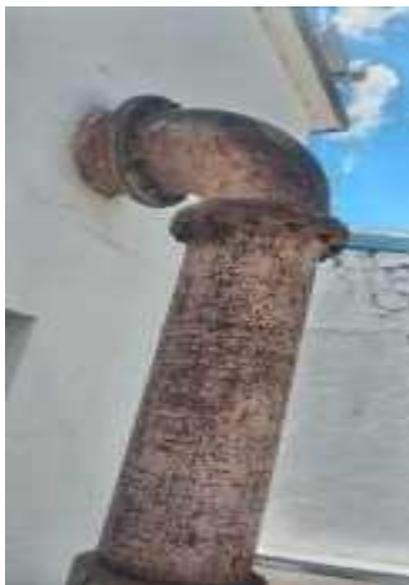
Elemento: Tubería de distribución del tanque a los ductos subterráneos.

Tipo de corrosión: Corrosión atmosférica.

Apariencia: Presencia de óxido de hierro en la brida y en la parte de la tubería con una tonalidad negruzca como se muestra en la Figura, pérdida del recubrimiento de la pintura y pequeñas picaduras en zonas de la tubería.

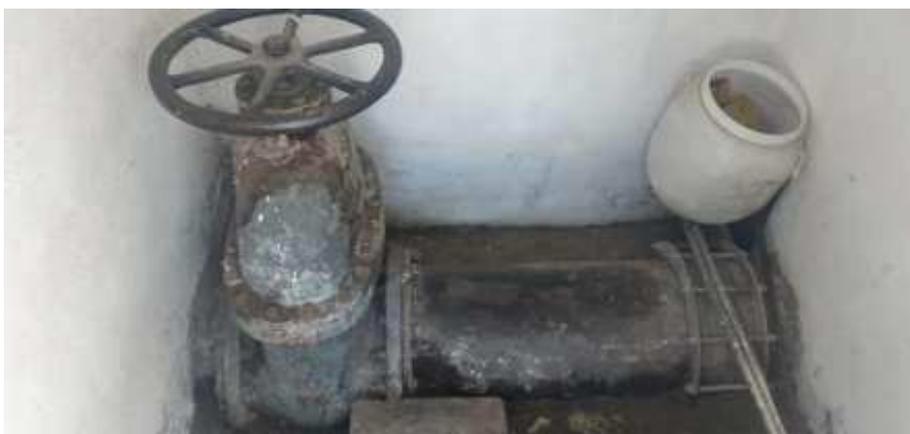
Elemento: Válvula de compuerta secundaria de la zona C del reservorio de agua.

Tipo de corrosión: Corrosión uniforme.

Apariencia: Formación de óxido de hierro (FeO) y agrietamiento en el cuerpo de la válvula y oxidación en las tuercas prensoras donde se aprecia corrosión uniforme.

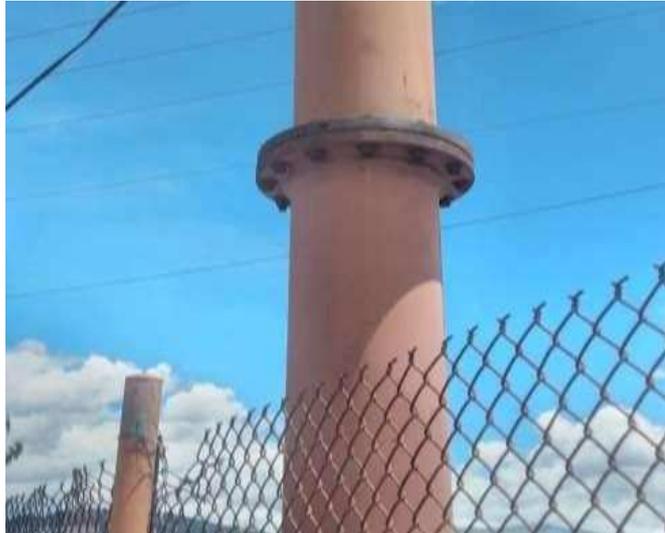
Elemento: Tubo principal de entrada y distribución al reservorio.

Tipo de corrosión: Corrosión atmosférica uniforme.

Apariencia: Formación de óxido de hierro (FeO), se torna de color rojizo el tubo.

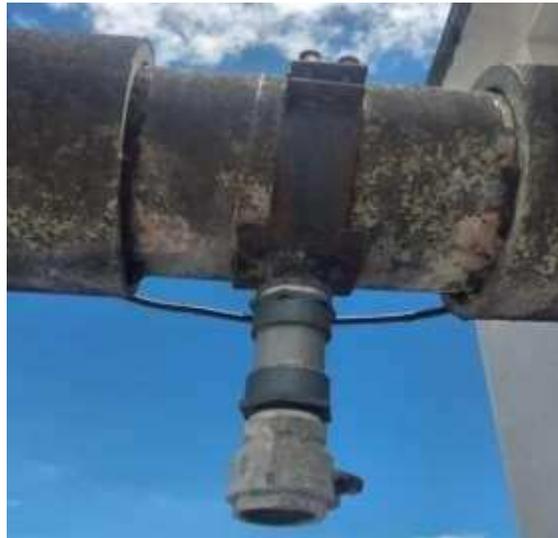
Elemento: Tubo de interconexión.

Tipo de corrosión: Corrosión galvánica.

Apariencia: Formación de óxido de hierro (FeO) en el acero galvanizado.

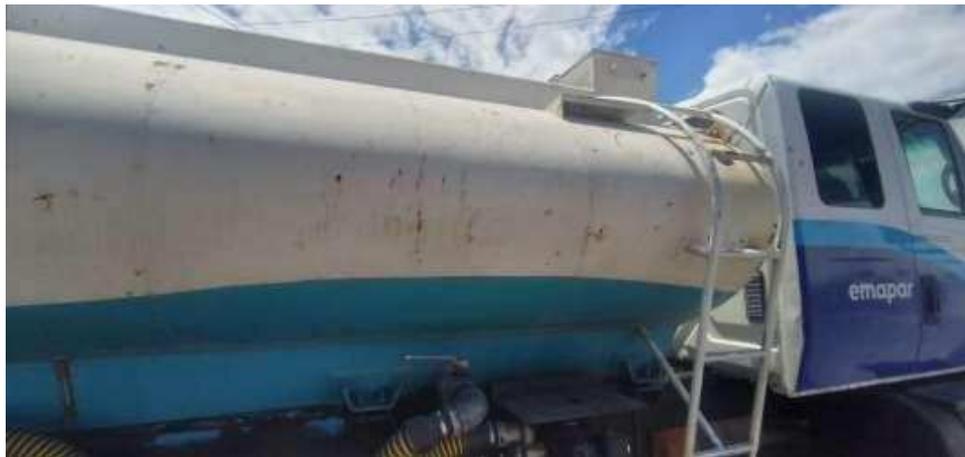
Elemento: Tanque del camión de transporte de agua.

Tipo de corrosión: Corrosión atmosférica uniforme.

Apariencia: Formación de óxido de hierro (FeO) en picaduras y zonas pequeñas.

Causa: Se da debido a cargas laterales, mantenimiento inadecuado y por daños en la carcasa y desprotección hacia la corrosión formada por golpes o rozaduras. Además, que el garaje no tiene techo y se encuentran expuestos al sol y lluvia.

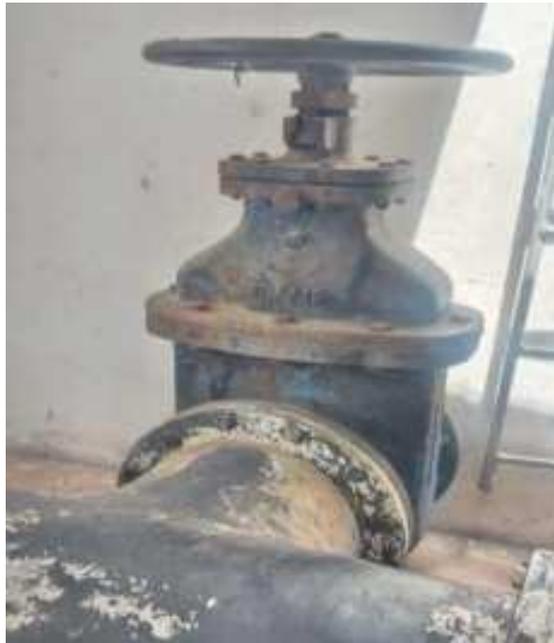
Elemento: Válvula secundaria de la zona B del reservorio de agua.

Tipo de corrosión: Corrosión por difusión de hidrógeno.

Apariencia: Formación de óxido de hierro (FeO), picaduras blanquecinas.

Causa: Se da debido a la penetración del hidrógeno en un material metálico y causa daños a su estructura, deficiencia de oxígeno y por la alta resistencia del material.

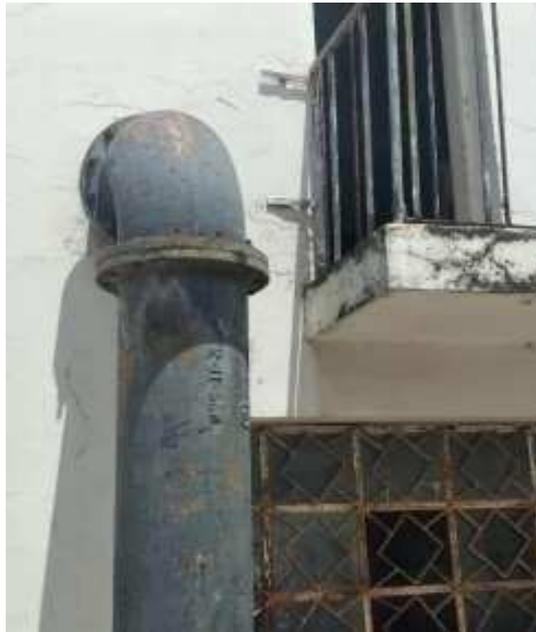
Elemento: Tubo conector de la zona A con las válvulas de la zona B.

Tipo de corrosión: Corrosión atmosférica uniforme.

Apariencia: Aparición de óxido de hierro (FeO) en ciertas partes del tubo, las cuales se diferencian por su color rojizo.

Mantenimiento preventivo: Limpiar extremadamente la superficie del tubo, curar lo oxidado, aplicar recubrimientos protectores, utilizar aleaciones resistentes a la corrosión, implementar técnicas de diseño que minimicen la retención de humedad y evitar la exposición prolongada a ambientes húmedos y salinos.

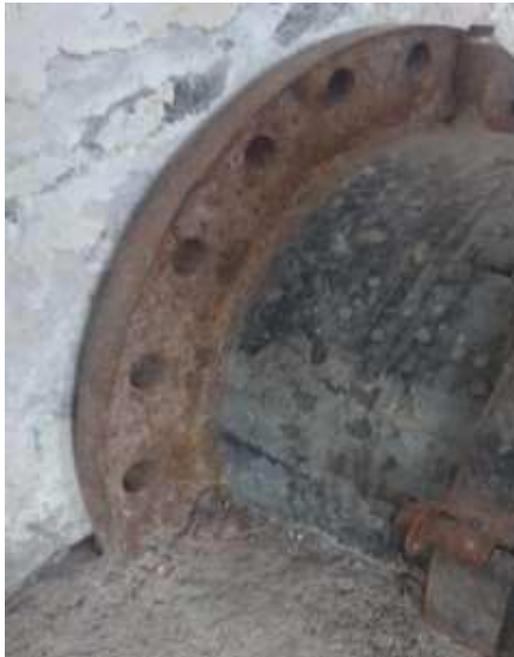
Elemento: Unión de la tubería con la válvula de paso.

Tipo de corrosión: Corrosión por picadura.

Apariencia: Picaduras formadas por óxido de hierro (FeO), fractura del elemento, pérdida de masa.

Causa: Se da debido a la falta de ventilación, porque ya hubo un daño en la capa protectora y no se le dio un mantenimiento adecuado (abandono).

Mantenimiento preventivo: Limpiar extremadamente la superficie de la base o unión, curar lo oxidado y aplicar el uso de recubrimientos protectores, aleaciones resistentes a la corrosión, diseño adecuado para drenar líquidos y mantener un ambiente adecuado de temperatura y humedad.

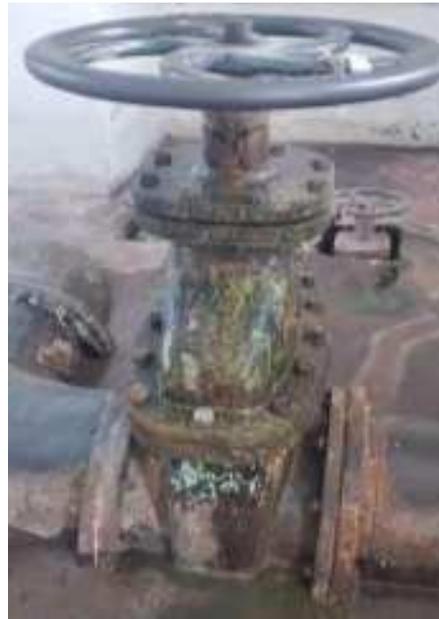
Elemento: Válvula principal de la zona B.

Tipo de corrosión: Corrosión microbiana.

Apariencia: Formación de óxido de hierro (FeO) y agrietamiento en el cuerpo de la válvula y oxidación en las tuercas prensoras, además encontramos biofilms parecidas a las algas o musgo de color verde provocadas por microorganismos.

Causa: Se da debido a la exposición constante a ambientes corrosivos y húmedos, agua con material orgánico y minerales estancada lo que produce la llegada de microorganismos corrosivos y fugas pequeñas por uno de los tornillos de ajuste, también se da por la falta de mantenimiento y ventilación.

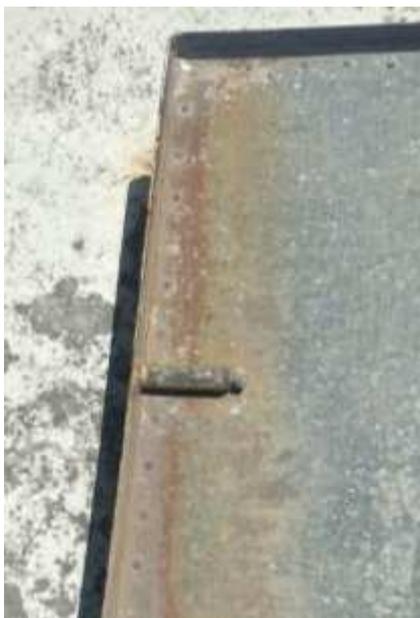
Elemento: Tapa del tanque de reserva de agua.

Tipo de corrosión: Corrosión atmosférica uniforme.

Apariencia: Formación de óxido de hierro (FeO).

Causa: Se da debido a la exposición prolongada a ambientes húmedos o gases corrosivos, por la falta de ventilación, mantenimiento y limpieza inadecuada. Este elemento no tenía una capa de protección, como lo es la pintura u otro revestimiento.

Mantenimiento preventivo: Limpiar extremadamente la superficie de la tapa donde está corroída, aplicar revestimientos como pinturas, esmaltes, barnices o recubrimientos metálicos; para crear una barrera entre el metal y el ambiente corrosivo, utilizar metales o aleaciones que sean naturalmente resistentes a la corrosión en el ambiente específico.

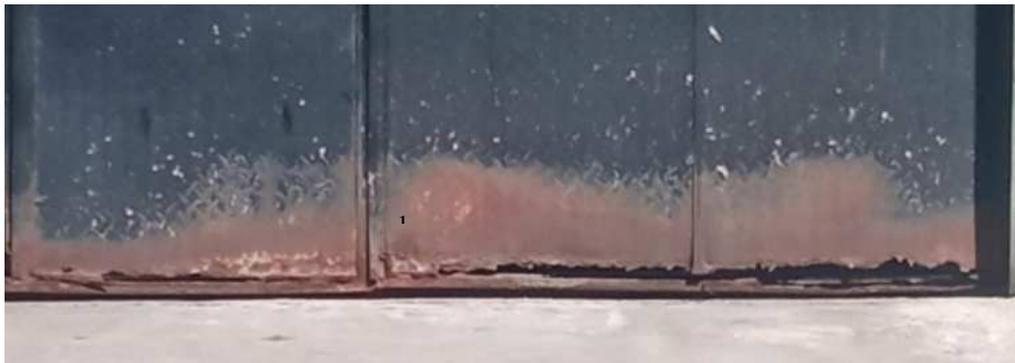
Elemento: Tubo cuadrado estructural soldado con tol.

Tipo de corrosión: Corrosión general.

Apariencia: El cambio de tonalidad a marrón en el metal base sugiere un proceso de corrosión asociado a la formación de óxidos y productos de degradación en su superficie, posiblemente debido a la interacción con agentes corrosivos en el entorno.

Causas: La corrosión general se debe a una reacción electroquímica entre el metal y su entorno corrosivo, donde ocurre la disolución del metal y la formación de productos de corrosión en toda su superficie expuesta. Factores como la humedad, la presencia de oxígeno y agentes corrosivos aceleran este proceso de deterioro.

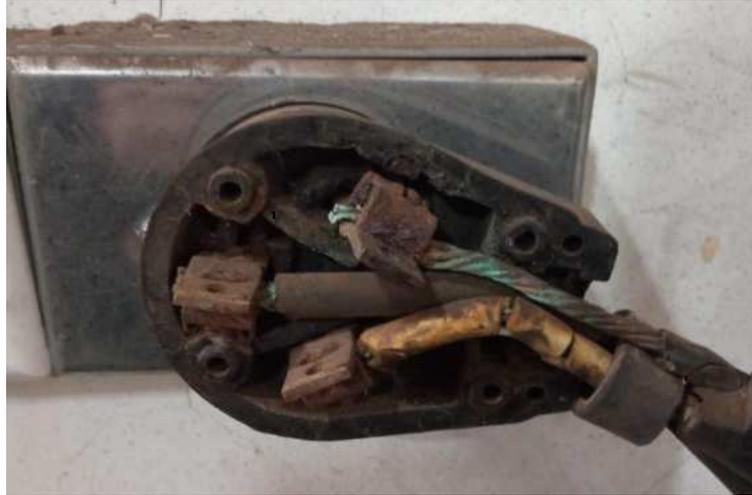
Elemento: Clavijas conectadas con conductores de cobre.

Tipo de corrosión: Corrosión galvánica.

Apariencia: Se manifiesta visualmente como una desigual decoloración superficial. Áreas de tonalidad marrón indican disolución preferencial del metal anódico, mientras que zonas catódicas permanecen menos afectadas. Esta morfología revela el proceso electroquímico que causa la degradación selectiva en el material.

Causas: La corrosión galvánica en latón cobreado surge debido a la interacción entre diferentes metales en presencia de un electrolito.

La disímil composición electroquímica induce la formación de una celda galvánica, acelerando la disolución del metal menos noble (ánodo) en favor del más noble (cátodo), lo que resulta en daños en la superficie del latón cobreado.

Medidas preventivas: realizar una limpieza adecuada y aplicar inhibidores de corrosión que ayudarán a detener el avance del proceso corrosivo.

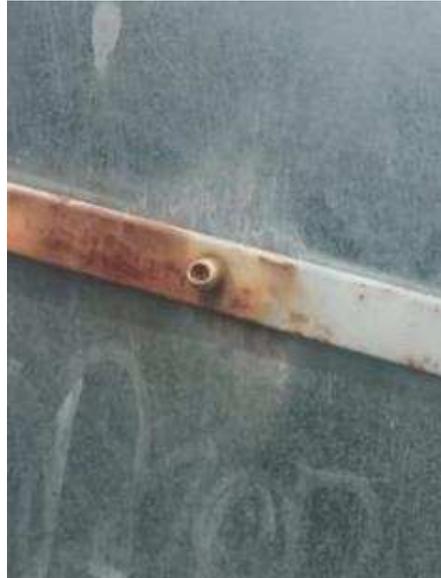
Elemento: Platina galvanizado-remachada.

Tipo de corrosión: Corrosión galvánica.

Apariencia: La corrosión galvánica en ASTM A36 se refleja en una modificación de color en las áreas de contacto entre metales disímiles, causando la pérdida de brillo característico y la formación de pequeñas irregularidades superficiales.

Esta apariencia indica la reacción electroquímica entre el acero y otro metal, generando la corrosión galvánica.

Causas: Una mala selección de materiales entre el ASTM A36 y el material contacto siendo uno el cátodo u otro el ánodo debido a su diferencia de potencial produciéndose la corrosión.

Medidas preventivas: Realizar una limpieza adecuada y aplicar inhibidores de corrosión ayudará a detener el avance del proceso corrosivo.

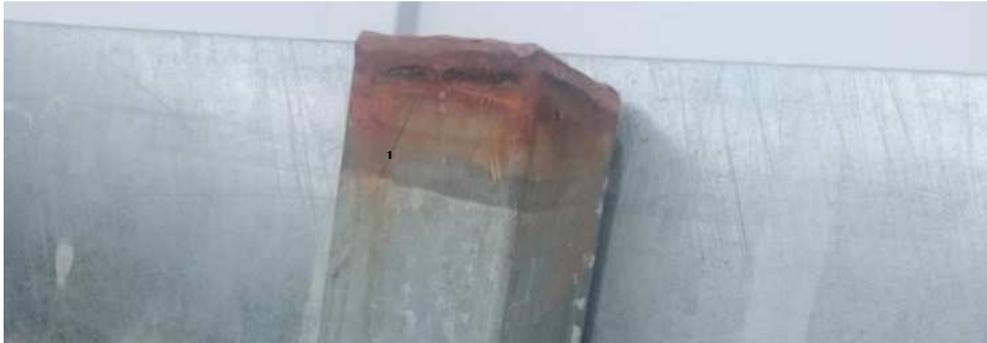
Elemento: Tubo cuadrado galvanizado soldada en un extremo.

Tipo de corrosión: Corrosión por soldadura.

Apariencia: La corrosión por soldadura en ASTM A36 se manifiesta como una zona afectada alrededor de la unión soldada, caracterizada por un aspecto áspero y decolorado. Esta región presenta pérdida de brillo y puede tener irregularidades superficiales. El calor y la exposición al ambiente corrosivo en la soldadura pueden generar cambios en la estructura del acero, resultando en esta apariencia característica de corrosión por soldadura.

Causas: Se soldó dos metales diferentes y no dieron un recubrimiento polimérico a la estructura metálica, es por eso conllevó la corrosión galvánica.

Medidas preventivas: Realizar una limpieza adecuada y aplicar inhibidores de corrosión ayudará a detener el avance del proceso corrosivo.

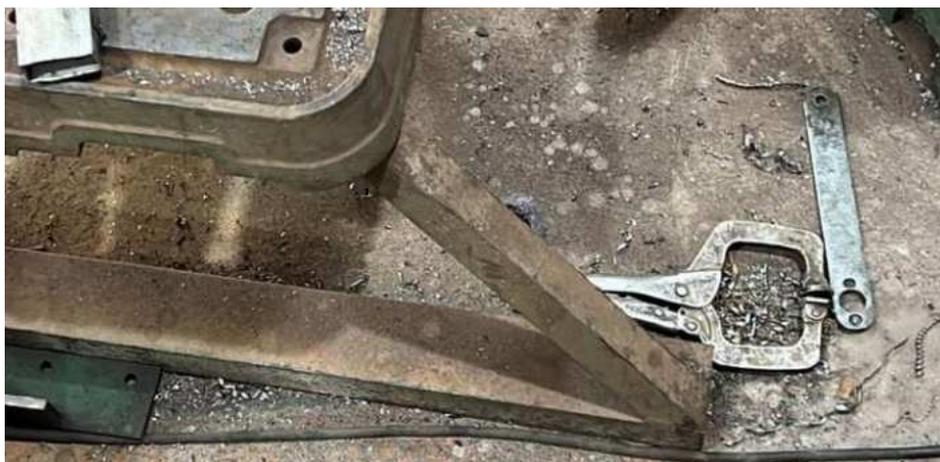
Elemento: Ángulo estructural que soporta el taladro pedestal.

Tipo de corrosión: Corrosión por picadura.

Apariencia: La corrosión por picadura en el metal base provoca una alteración cromática hacia tonalidades marrones. A nivel microscópico, se manifiesta con una estructura granular en puntos localizados de la superficie. Este fenómeno es el resultado de reacciones electroquímicas localizadas y puede generar cavidades pequeñas y profundas en la estructura metálica.

Causas: Aparentemente la pintura aplicada al material no fue la adecuada. Los rayones, grietas y zonas sin recubrimiento iniciaron la corrosión de la estructura.

Medidas preventivas: Realizar una limpieza adecuada y aplicar inhibidores de corrosión ayudará a detener el avance del proceso corrosivo.

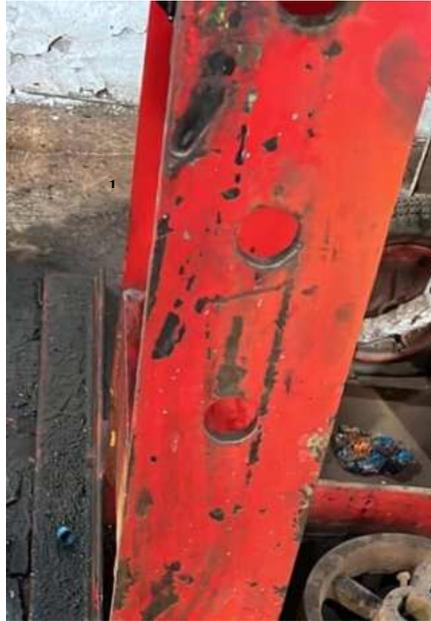
Elemento: Chapa estructural que soporta toda la máquina.

Tipo de corrosión: Corrosión por picadura.

Apariencia: La corrosión por picadura en el metal base provoca una alteración cromática hacia tonalidades marrones. Este fenómeno es el resultado de reacciones electroquímicas localizadas y puede generar cavidades pequeñas y profundas en la estructura metálica.

Causas: Aparentemente la pintura aplicada al material no fue la adecuada. Los rayones, grietas y zonas sin recubrimiento iniciaron la corrosión de la estructura.

Medidas preventivas: Realizar una limpieza adecuada y aplicar inhibidores de corrosión ayudará a detener el avance del proceso corrosivo.

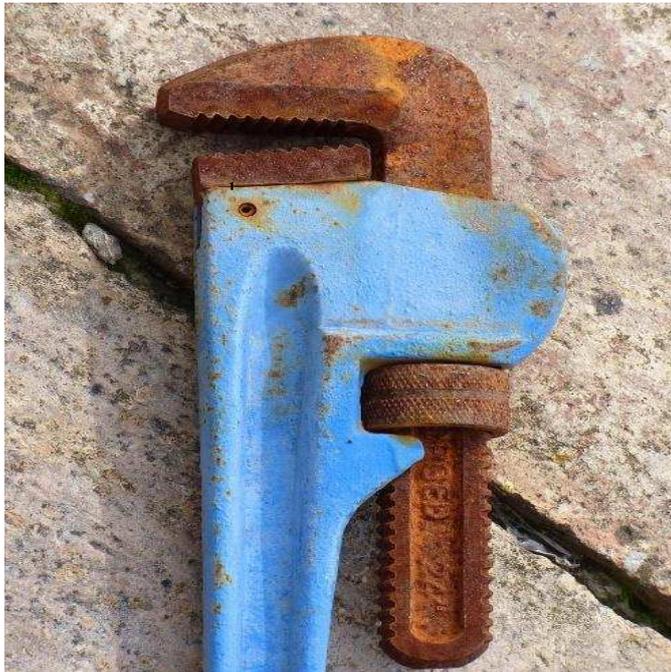
Elemento: Parte móvil de la llave de tubo.**Registro fotográfico:**

**Tipo de corrosión:** Corrosión atmosférica.

Apariencia: Se evidencia por un cambio de color de la superficie, con la formación de capas de óxido de tonalidades variadas, que pueden ir desde amarillo hasta marrón oscuro. La textura puede tornarse áspera debido a la presencia de óxidos y productos de corrosión.

Causas: En la base principal se puede observar por corrosión atmosféricas, por no aplicar una limpieza adecuada en toda la base.

Medidas correctivas: Aplicación de un revestimiento protector. Este revestimiento debe ser específico para prevenir cualquier tipo de corrosión entre los metales en contacto.

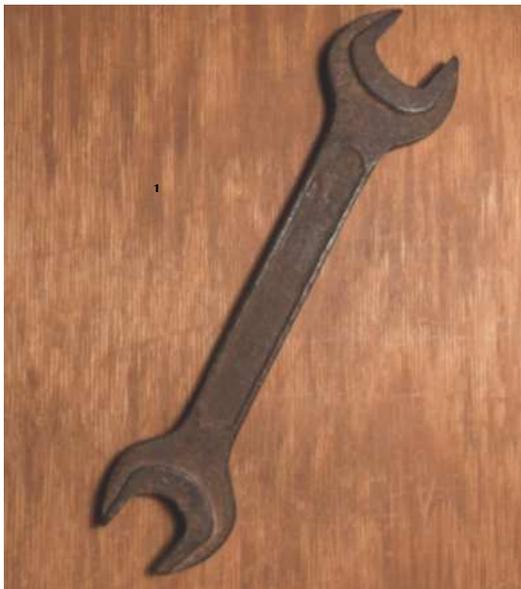
Elemento: Llave inglesa.**Registro fotográfico:**

**Tipo de corrosión:** Corrosión uniforme.

Apariencia: Se evidencia por un cambio de color de la superficie, con la formación de capas de óxido de tonalidades variadas, que pueden ir desde amarillo hasta marrón oscuro. La textura puede tornarse áspera debido a la presencia de óxidos y productos de corrosión.

Causas: En la base principal se puede observar por corrosión uniforme, por no aplicar una limpieza adecuada en toda la herramienta cuando está en superficies corrosivos.

Medidas correctivas: Aplicación de un revestimiento protector. Este revestimiento debe ser específico para prevenir cualquier tipo de corrosión entre los metales en contacto.

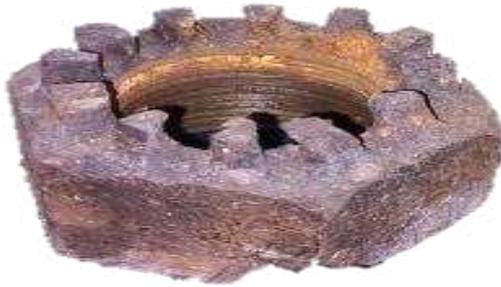
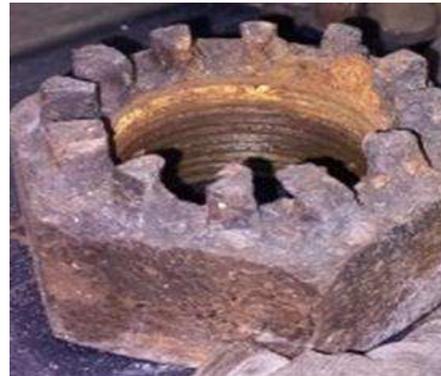
Elemento: Estator.**Registro fotográfico:**

**Tipo de corrosión:** Corrosión galvánica.**Apariencia:** La rosca de la tuerca del material presenta desprendimiento al inicio de su enrosque donde se observa que es la parte más corroída y que más desprendimiento de material ha ocurrido.**Tiempo de servicio:**

Causa: Se produjo por contacto entre dos materiales diferentes que se encontraron en contacto con agua dulce siendo uno más noble que el otro y el agua dulce siendo su electrolito, este último teniendo más presencia al inicio del enrosque donde tuvo una velocidad de corrosión más alta.**Solución****Mantenimiento correctivo:** Con el cambio del estator cada cierto tiempo o colocar un material más noble para que entre estos dos su velocidad de corrosión disminuya.**Mantenimiento preventivo:** Con inhibidores de corrosión, pintar con pintura anticorrosivas.

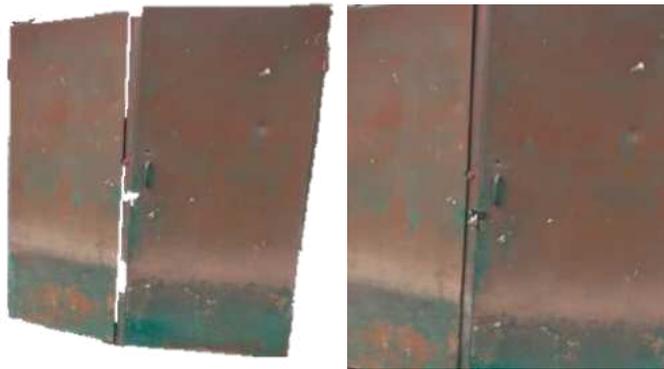
Elemento: Puerta de bodega.

Tipo de corrosión: Corrosión galvánica.

Apariencia: En la parte superior de la puerta se perdió la capa protectora y se nota su desprendimiento además de las bisagras que actuaron como el material más noble para que la puerta a lo largo del tiempo vaya perdiendo su protección.

Mantenimiento correctivo: Colocar unas bisagras menos nobles para que se reduzca su velocidad de corrosión y así la pintura de esta dure más tiempo.

Mantenimiento preventivo: Con inhibidores de corrosión, pintar con pintura anticorrosivas.

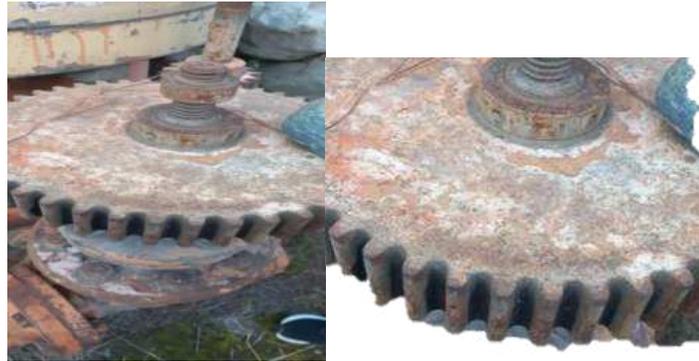
Elemento: Engranaje.**Registro fotográfico:**

**Tipo de corrosión:** Corrosión uniforme.**Apariencia:** El material presenta en toda su superficie un cambio en su color además de notar el desprendimiento de material de una manera uniforme a lo largo del mismo.**Tiempo de servicio:**

Causa: Las condiciones ambientales y de trabajo a la que estaba sometido hicieron que este material se fuera a corroer a lo largo del tiempo ya que el porcentaje de humedad es alto además de la presencia de lluvia y viento, lo que hizo que fuera comenzando a perder material.**Solución****Mantenimiento correctivo:** Se podría cambiar el material a un acero inoxidable para que dure más tiempo en servicio.**Mantenimiento preventivo:** Con inhibidores de corrosión, pintar con pintura anticorrosivas.

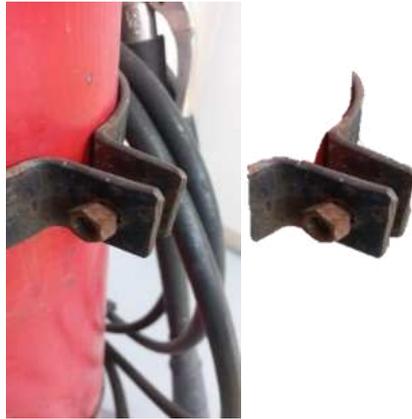
Elemento: Pernos.

Tipo de corrosión: Corrosión galvánica.

Apariencia: La tuerca se nota como está oxidada con un color marrón además, en la parte que está sujeta, posee una pintura protectora lo cual evita que esta se corroa, pero la misma ya presenta ciertos indicios de corrosión.

Causa: El perno es el material menos noble, siendo la parte que está sujeta más noble que la misma; además de poseer una protección mediante pintura, pero esta también está sujeta a un tanque metálico por lo que aquí también interactúan las dos produciéndose otra corrosión galvánica; en este caso, el tanque está junto a la abrazadera y la abrazadera junto al perno.

Mantenimiento correctivo: Al cambiar el perno por un metal más noble, se irá reduciendo su velocidad de corrosión.

Mantenimiento preventivo: Con inhibidores de corrosión, pintar con pintura anticorrosivas.

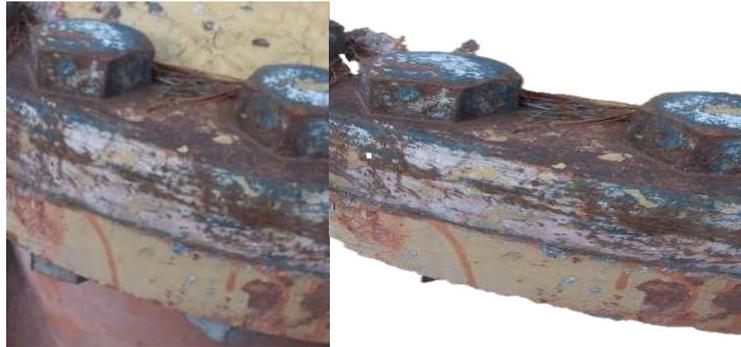
Elemento: Pernos.

Tipo de corrosión: Corrosión galvánica.

Apariencia: Se muestra la pérdida de su pintura protectora, además de comenzar a tener al color marrón indicativo de que el material empezó a corroerse; de igual manera, el material al que está adjunto presenta una mayor corrosión que el perno.

Causa: El perno y el material adjunto al inicio fue una buena idea recubrirlos de una pintura protectora pero debido a que en el mismo no se ha dado un correcto mantenimiento, esta pintura empezó a pasar su tiempo útil, por lo que el material adjunto se comenzó a corroer debido a que el perno es más noble y el perno se empezó a corroer por las condiciones ambientales presentes.

Mantenimiento correctivo: Colocando un perno menos noble para que se reduzca la velocidad de corrosión y así aumentar el tiempo de servicio de la misma.

Mantenimiento preventivo: Con inhibidores de corrosión, pintar con pintura anticorrosivas.

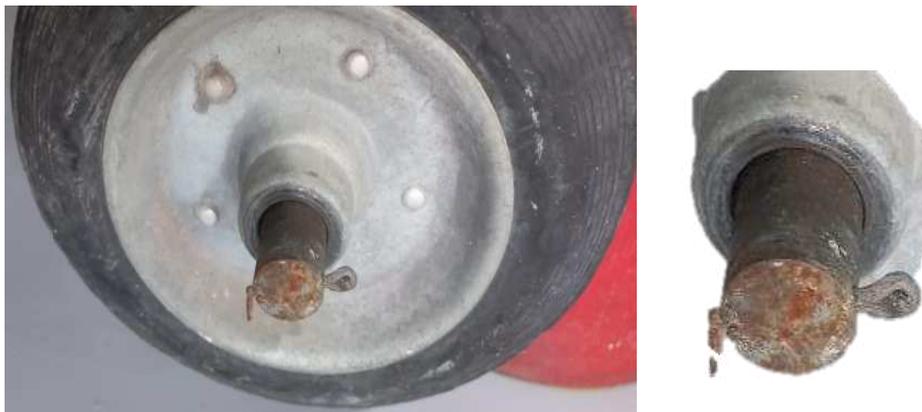
Elemento: Eje de las llantas.**Registro fotográfico:**

**Tipo de corrosión:** Corrosión uniforme.

Apariencia: En la parte externa del eje se empieza a notar un color marrón, además de denotarse la pérdida de su pintura anticorrosiva como se muestra en la foto; su pintura anticorrosiva era de un color blanco que se fue perdiendo a lo largo de los años.

Causa: Pérdida de su pintura anticorrosiva dejando el metal a la intemperie, lo que comenzó a generar una corrosión uniforme a lo largo de la misma, bajo las condiciones ambientales.

Mantenimiento preventivo: Colocar un inhibidor de corrosión, pintar la tuerca con pinturas anticorrosivas.

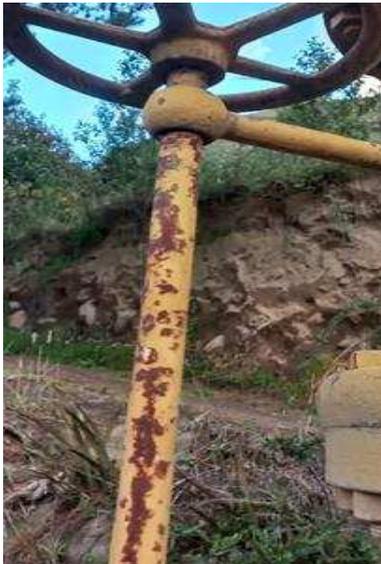
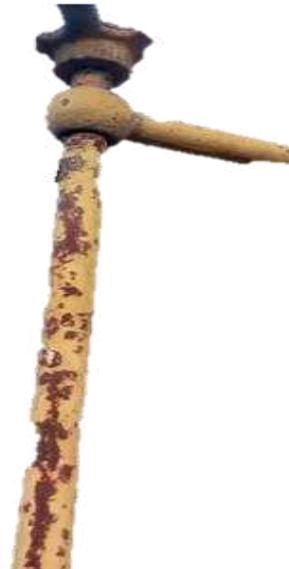
Elemento: Eje del volante.

Tipo de corrosión: Corrosión generalizada (localizada).

Apariencia: La pieza denota una pérdida de su pintura anticorrosiva lo que provoca que la misma empezase a oxidarse en las zonas donde esta se desprendía, además de denotar que no hubo una correcta aplicación de esta por lo que en su parte superior no se denota corrosión del mismo tipo.

Causa: La pérdida de la pintura anticorrosiva y además el flujo de agua dentro de la misma hizo que este a lo largo del tiempo fuera perdiendo su pintura, además de las condiciones ambientales lo que generó que la misma tuviese una corrosión rápida en la parte donde se desprendía la pintura.

Limpieza del eje, mantenimiento preventivo con inhibidores de corrosión, pintar con pintura anticorrosivas.

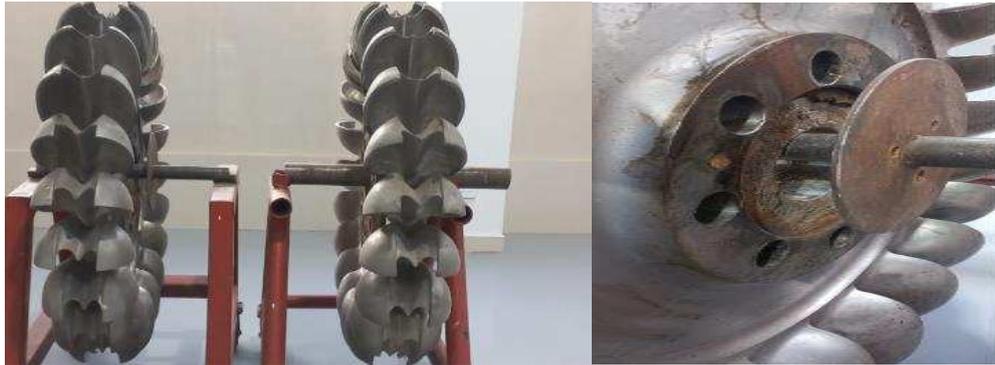
Elemento: Rodete.

Tipo de corrosión: Corrosión generalizada (localizada).

Apariencia: En la superficie de contacto con otro material diferente, adquiere un color rojizo con características de la corrosión generalizada además de notarse en las paletas de esta, una corrosión por cavitación producto de que la turbina recibe un caudal para impulsar el rodete.

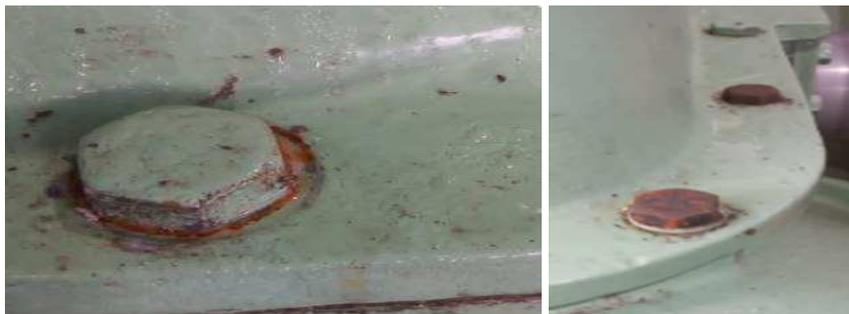
Elemento: Perno de sujeción.**Registro fotográfico:**

**Tipo de corrosión:** Corrosión galvánica.

Apariencia: En la superficie de contacto con otro material diferente adquiere un color rojizo a pesar de que la misma cuenta con una pintura anticorrosiva, pero podemos observar que esta no fue correctamente aplicada; seguramente esta se aplicó después de colocar los tornillos provocando que quedasen en contacto el perno y el metal base.

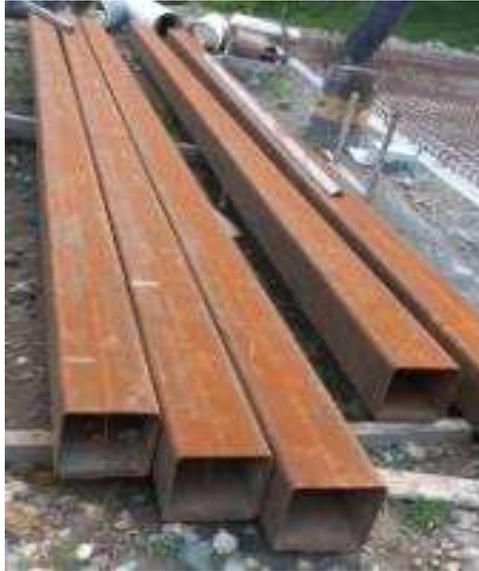
Elemento: Tubo cuadrado AST.

Tipo de corrosión: Corrosión generalizada (localizada).

Apariencia: Se denota el color marrón en los tubos además de una exposición al ambiente sin ninguna protección; aparte de estar juntos, a pesar de ser del material, se pudiera suscitar una corrosión selectiva si son una aleación de metales de diferente potencial eléctrico.

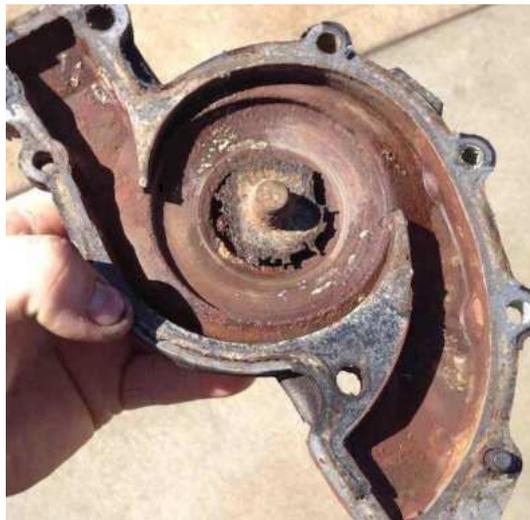
Tipo de corrosión: Corrosión por cavitación.

Apariencia: Se manifiesta como pequeñas cavidades o agujeros en la superficie del metal. Estas áreas erosionadas muestran una apariencia irregular y rugosa, con bordes ásperos y desgastados. Pueden formarse en zonas con flujo turbulento, creando una textura distintiva degradada y desgastada.

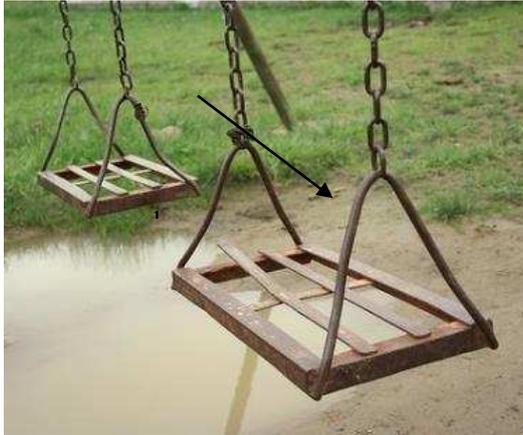
Elemento: Columpios mecánicos oxidado.

Tipo de corrosión: Corrosión uniforme.

Apariencia: Pérdida de su brillo original tomando un color más opaco tirando más a marrón, señal de que ha empezado a corroerse; también con una pérdida de material o peso que se observa en los laterales.

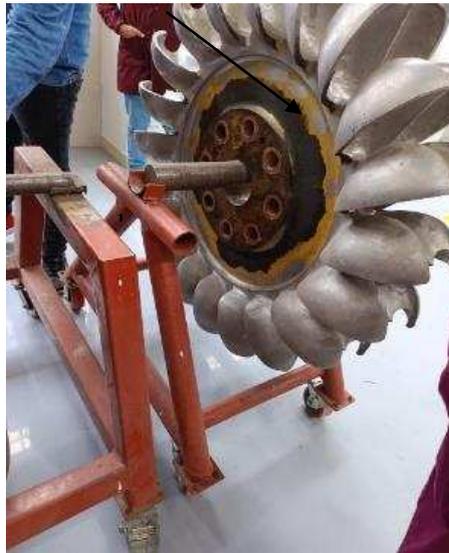
Elemento: Rotor

Tipo de corrosión: Corrosión por cavitación.

Apariencia: Deterioro del metal base con un cambio de tonalidad a una marrón. Muestra en los laterales de la corrosión que genera desde el eje hacia afuera, además en las paletas presenta claramente la corrosión por cavitación en forma de huecos en las mismas.

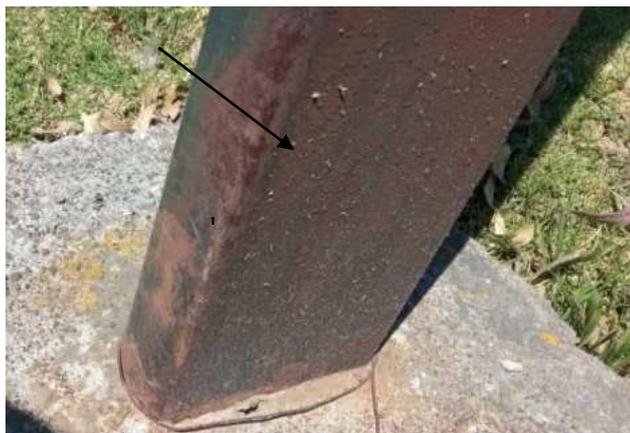
Elemento: Aro de llanta corroído expuesto al sol.

Tipo de corrosión: Corrosión atmosférica.

Apariencia: Deterioro del metal base con un cambio de tonalidad a una marrón. Presencia de pérdida de material base, además de tener una pérdida en su pintura de protección.

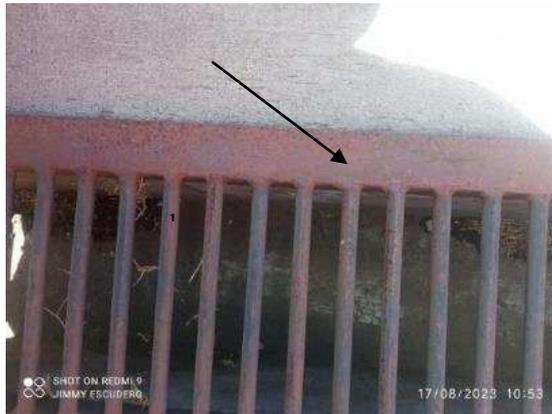
Elemento: Rejilla.

Tipo de corrosión: Corrosión general.

Apariencia: Deterioro del metal base con un cambio de tonalidad a una marrón. Morfología granular en determinados puntos de la estructura. Además del desgaste de su pintura protectora.

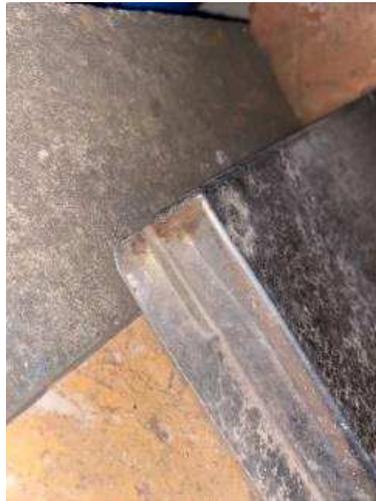
Elemento: Reja con malla metálica.

Tipo de corrosión: Corrosión general.

Apariencia: Deterioro del metal base con un cambio de tonalidad a una marrón. Morfología granular en determinados puntos de la estructura. En el momento, solo en la esquina se ha empezado a corroer a tomar su color característico además de no tener pintura protectora.

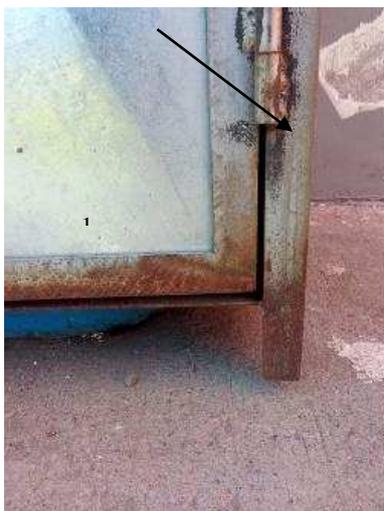
Elemento: Armario metálico.

Tipo de corrosión: Corrosión general.

Apariencia: Deterioro del metal base con un cambio de tonalidad a una marrón. Morfología granular en determinados puntos de la estructura. Pérdida de la pintura anticorrosiva además de presentar cambios en las bisagras, está empezando desde la esquina inferior derecha.

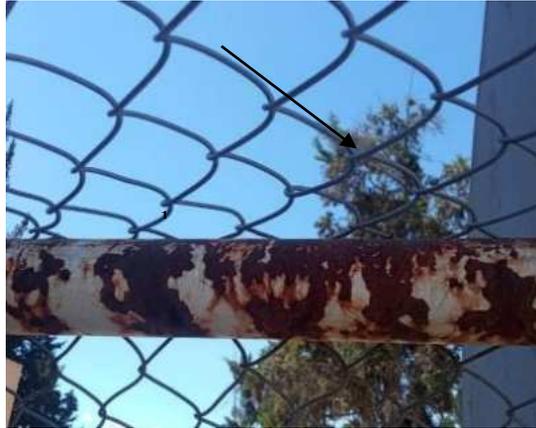
Elemento: Tubos redondo estructural.

Tipo de corrosión: Corrosión general.

Apariencia: Deterioro del metal base con un cambio de tonalidad a una marrón. Pérdida de pintura protectora además de evidencia de pérdida de material con un color marrón oscuro.

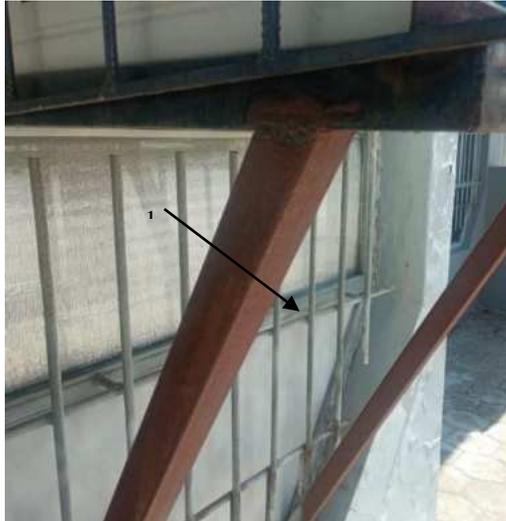
Elemento: Tubo cuadrado estructural soldada a otro tubo cuadrado.

Tipo de corrosión: Corrosión soldadura.

Apariencia: Corrosión perceptible a simple vista. La reja de varilla electrosoldada presenta corrosión uniforme en la totalidad de su superficie.

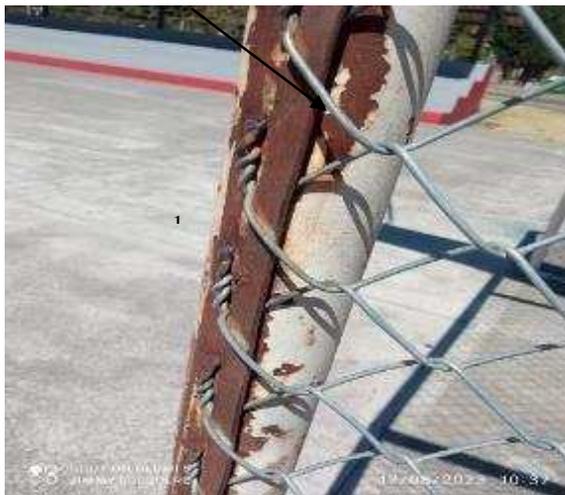
Elemento: Tubos redondos.

Tipo de corrosión: Corrosión galvánica.

Apariencia: Deterioro del metal base con un cambio de tonalidad a una marrón. Morfología granular en determinados puntos de la estructura.

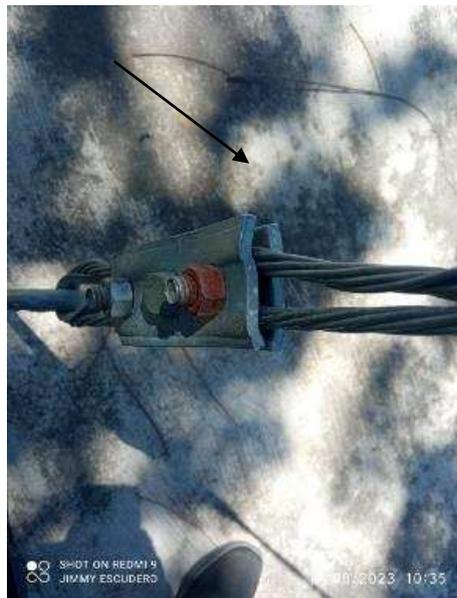
Elemento: Perno y rosca.

Tipo de corrosión: Corrosión galvánica.

Apariencia: Se observa que el perno y la rosca tienen diferente material al ser el perno más noble que la rosca, solo esta empezó a tomar el color marrón y a tener pérdida de material.

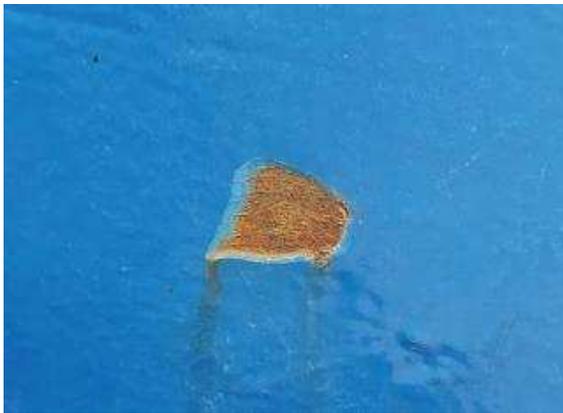
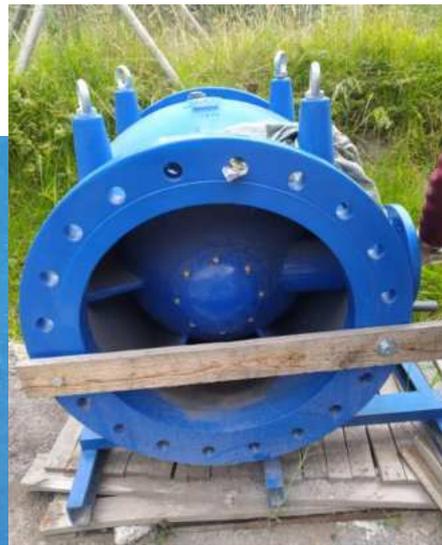
Elemento: Válvula de paso anular NGL.

Tipo de Corrosión: Corrosión uniforme.

Apariencia: Zona pequeña del material que no posee recubrimiento polimérico, es afectada por el entorno en el que se encuentra y acumula productos de corrosión de color rojizo.

Causa: Desprendimiento de la capa protectora de la fundición en donde se evidencia presencia de productos de corrosión en la válvula de color rojizo.

Medidas Preventivas: Limpieza de la parte afectada por la corrosión, inspección visual de los componentes para detectar desprendimientos del polímero protector.
