Atlas de CORROSIÓN

Edisson Fernando Calderón Freire
Coralía Fabiola Cuadrado Pumalema
Diego Javier Punina Guerrero
Luis Carlos Hidalgo Viteri

Acerca de los autores	5
Prólogo	8
Introducción	10
Capítulo 1. Generalidades de la corrosión	13
1.1. Conceptos	14
1.2. Definiciones	15
1.3. Clasificación tradicional	20
1.4. Tipos de corrosión	21
Capítulo 2. Ejercicios	42
Capítulo 3. Fichas técnicas de materiales con corrosión	56
Referencias	157

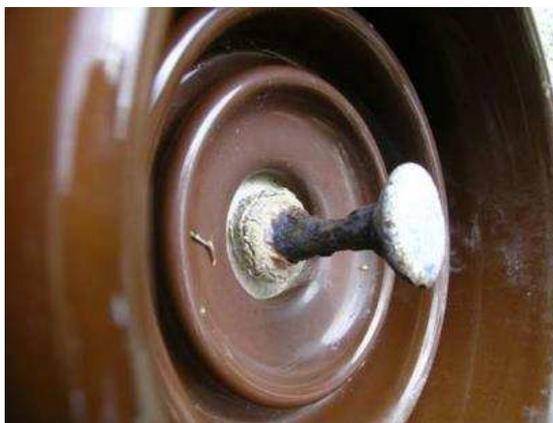
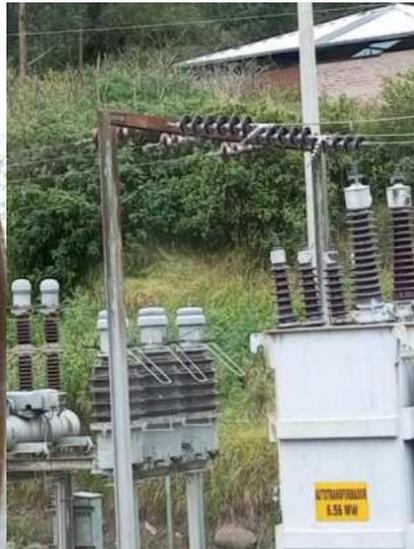
Elemento: Aislador de suspensión tipo campana de porcelana.

Tipo de Corrosión: Corrosión generalizada.

Apariencia: Disminución del espesor del elemento en la zona atacada por el ambiente, elemento con productos de corrosión de color marrón en el centro de este.

Causa: Elemento atacado por la humedad del ambiente, debido a la presencia de grietas en su estructura, superficie del aislador húmeda que forma una película de agua que promueve la corrosión del elemento.

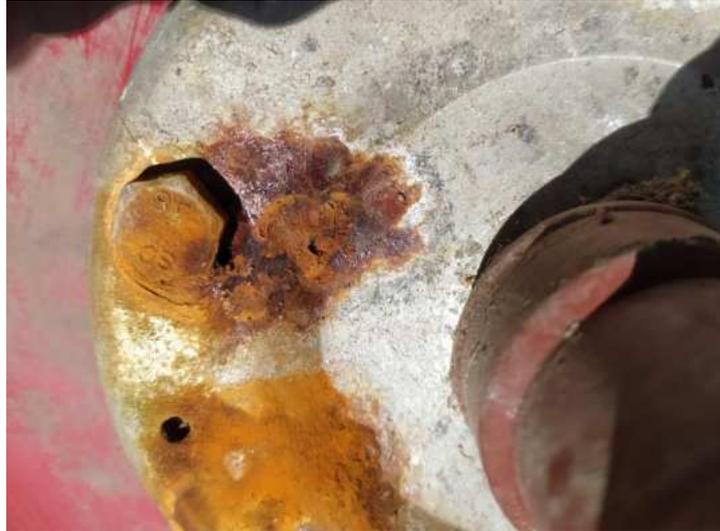
Elemento: Perno de sujeción del tanque hidroneumático.

Tipo de Corrosión: Corrosión galvánica.

Apariencia: Acumulación de productos de corrosión de color rojizo y marrón, se identifican zonas que presentan más pérdidas de material que otras, y por ende poseen un espesor menor en comparación a otras zonas, la corrosión atacó tanto al perno como a la base que sujeta.

Causa: Corrosión uniforme tanto en el perno como en el elemento de acero galvanizado que sujeta, debido al contacto directo de metales que poseen diferente actividad sin protección alguna.

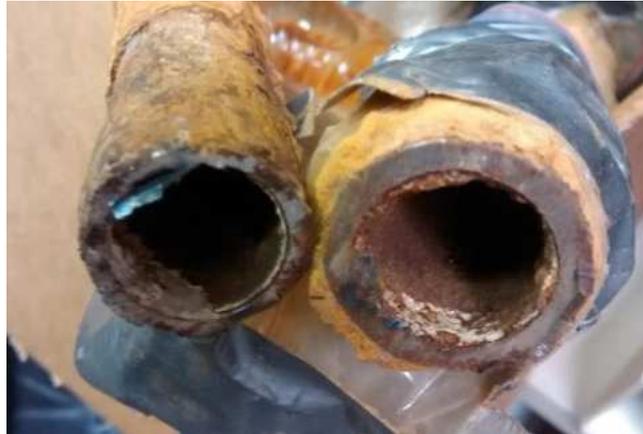
Elemento: Tubería de 1 in.

Tipo de Corrosión: Corrosión por erosión (Interior del tubo).

Apariencia: Cambio notorio en el color del tubo, se identifica zonas de color rojizo y marrón, se evidencian productos de corrosión acumulados en el diámetro interior de la tubería.

Causa: Tubería atacada por el pH y composición del suelo, generando una celda de corrosión tipo concentración.

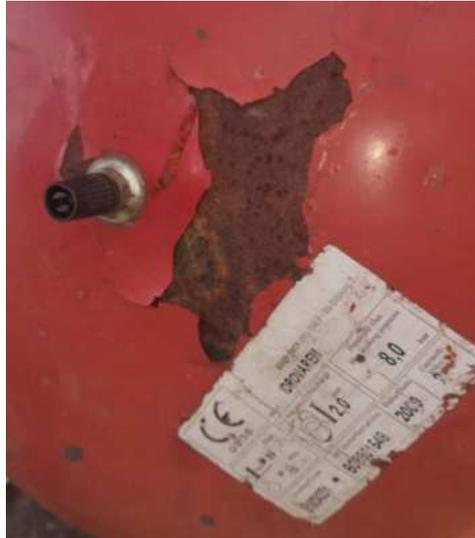
Elemento: Tanque hidroneumático.

Tipo de Corrosión: Corrosión generalizada.

Apariencia: Deterioro del material que no posee polímero de protección, presencia de productos de corrosión de color rojizo y marrón que evidencia el ataque del entorno al material.

Causa: Desprendimiento de la capa protectora del material por acción mecánica, exposición sin recubrimiento del material al entorno, provocando corrosión generalizada apoyada por las condiciones climáticas del ambiente.

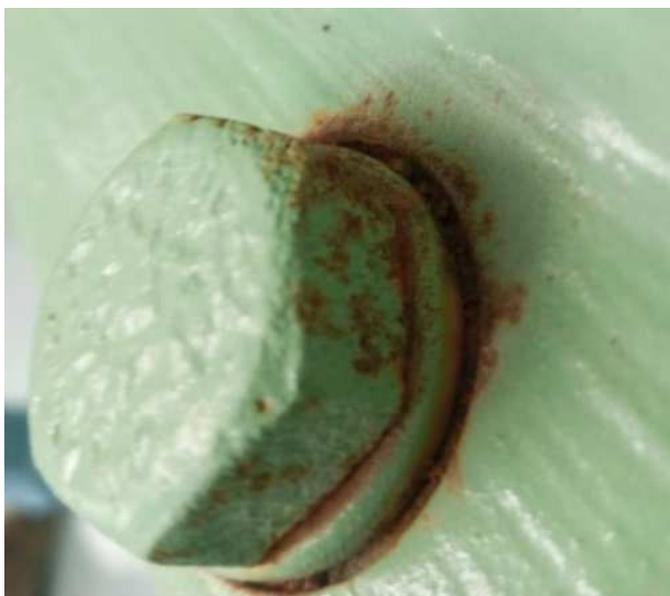
Elemento: Elemento de sujeción- perno.

Tipo de Corrosión: Corrosión galvánica.

Apariencia: Zonas en donde interactúan diferentes materiales, contienen productos de corrosión de color rojizo, la corrosión ha afectado a las porosidades del perno y parte de la plancha que sujeta.

Causa: Contacto entre materiales que poseen diferente actividad, el perno al poseer un material más activo sufre oxidación y retiene productos de corrosión entre los elementos que interactúan.

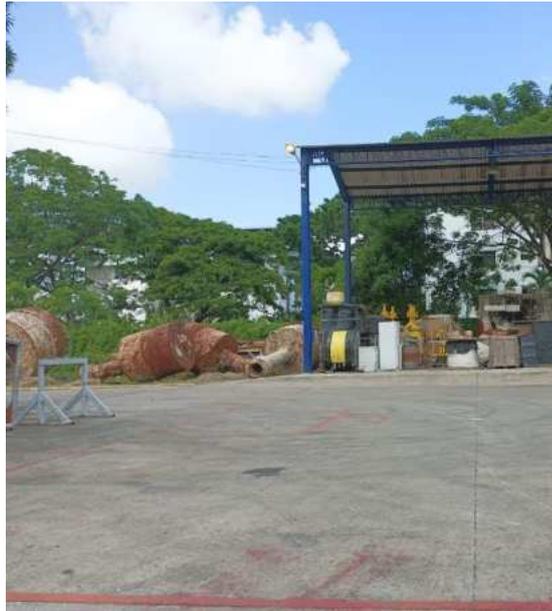
Boyas de oleajes INOCAR.

Tipo de Corrosión: Corrosión uniforme húmeda.

Apariencia: Productos de corrosión presentes en el material de color rojizo, eliminación de la pintura marina que protege el acero.

Causa: Deterioro de la capa protectora del acero, debido a las condiciones ambientales y la constante exposición al agua marina. Se evidencia mayor presencia de productos de corrosión en la base de la boya.

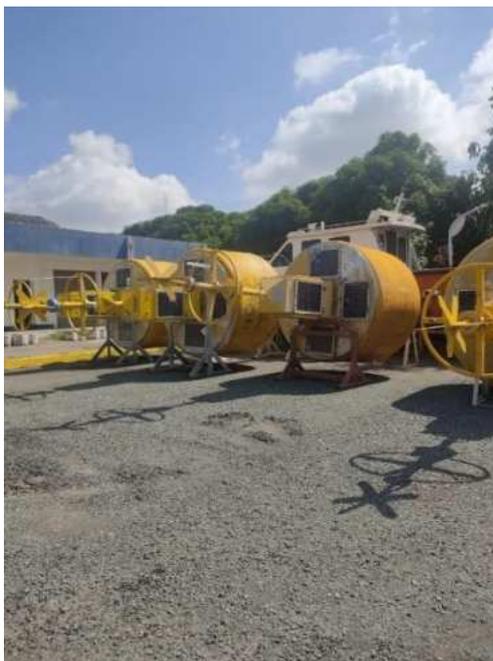
Elemento: Boyas de detección de tsunamis INOCAR.

Tipo de Corrosión: Corrosión por agrietamiento.

Apariencia: Cambio de color y desprendimiento del recubrimiento de las planchas de acero galvanizado, agrietamiento de los cordones de soldadura que soportan los paneles solares.

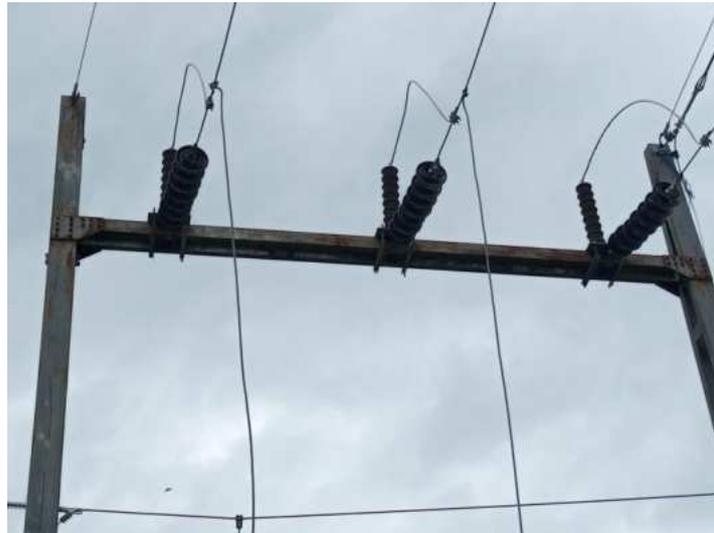
Elemento: Estructura horizontal, soporte de amortiguadores Stockbridge.

Tipo de Corrosión: Corrosión galvánica.

Apariencia: Presencia de productos de corrosión de color rojizo, en pernos y remaches que une las estructuras de soporte de los amortiguadores Stockbridge.

Causa: Acoples de metales diferentes, el material del tubo estructural es menos activo que el material de los pernos, razón por la cual, los pernos contienen productos de corrosión sobre ellos.

Medidas Preventivas: Protección por ánodo de sacrificio, utilización de inhibidores de corrosión.

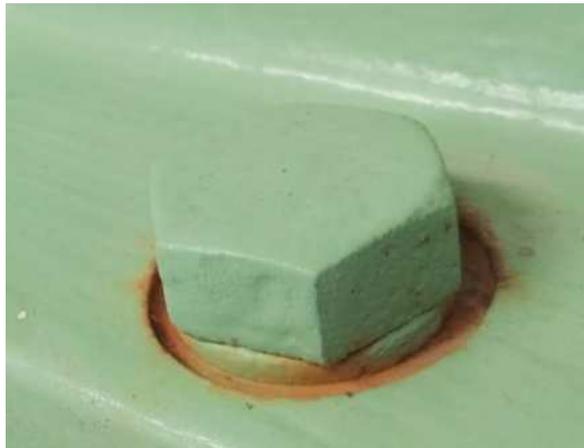
Elemento: Casco del buque (roll on-roll off).

Tipo de Corrosión: Corrosión de galvánica.

Apariencia: Productos de corrosión de color rojizo en la plancha de acero estructural naval, en el punto de acoplamiento se puede observar la corrosión.

Causa: Contacto entre metales de diferente actividad, la plancha posee mayor actividad, por ende, sufre corrosión galvánica debido a que el perno al actuar como cátodo y oxida al elemento.

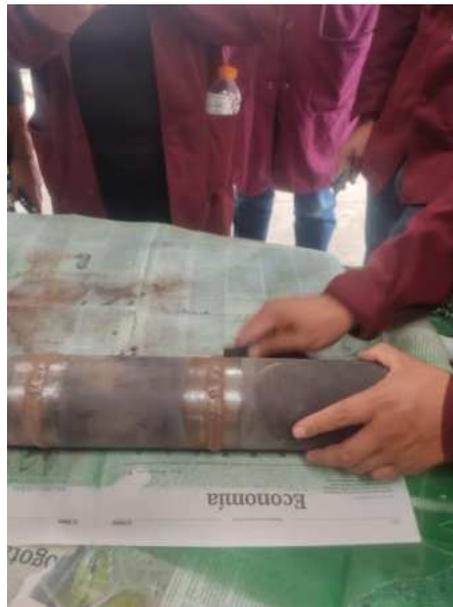
Elemento: Pilotes del muelle de INOCAR.

Tipo de Corrosión: Corrosión por soldadura.

Apariencia: Presencia de productos de corrosión de color rojizo, sobre los cordones de soldadura realizado en una tubería de acero ASTM A36.

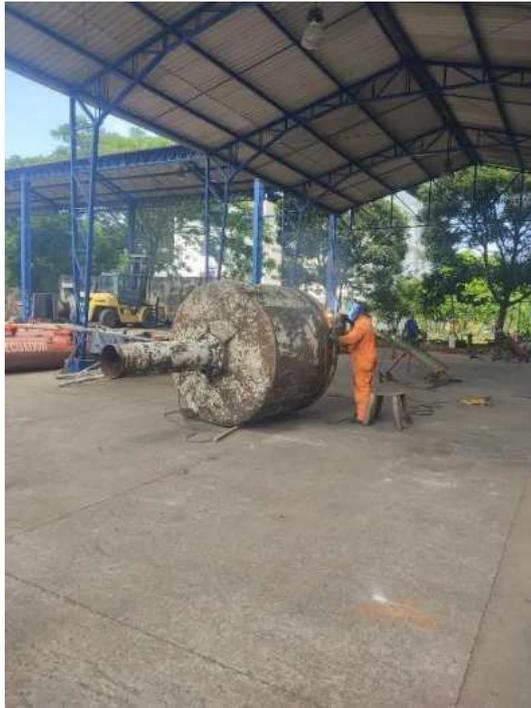
Elemento: Equipos lumínicos para la ayuda a la navegación de Posorja.

Tipo de Corrosión: Corrosión por agrietamiento.

Apariencia: Aparición de grietas en los cordones de soldadura que unen las planchas de Acero Naval A131. Acumulación de productos de corrosión de color rojizo en el contorno de los cordones de soldadura, pérdida en tramos del material de aporte utilizado para unir las planchas y dar forma a las boyas.
